ประเภท : บ้านเดี่ยว
ชื่อผู้ตรวจสอบ : ch 100
วันที่ตรวจสอบ : #1 (วันที่ 2025-04-11)

บริการรับตรวจบ้าน

Major Defects

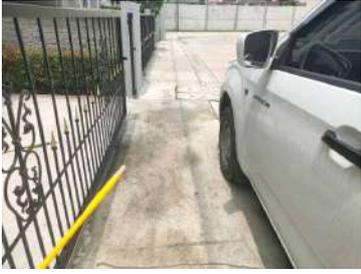
รายการที่ 1		รายละเอียด

รายการ	Lampทางขึ้น	
	รายละเอียด	น้ำขังพื้น	
สถานะ	ไม่ผ่าน	ดำเนินการ	ผ่าน

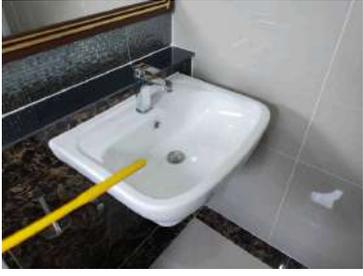
รายการที่ 6		รายละเอียด

รายการ	ห้องน้ำมาสเตอร์	
	รายละเอียด	สะดืออ่างซังน้ำไม่อยู่	
สถานะ	ไม่ผ่าน	ดำเนินการ	ผ่าน

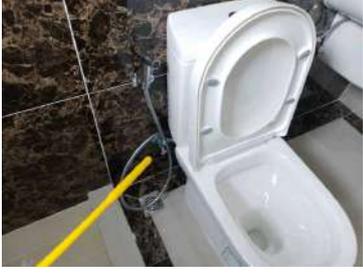
รายการที่ 7		รายละเอียด

รายการ	ห้องน้ำมาสเตอร์	
	รายละเอียด	น้ำรั่วข้อต่อ	
สถานะ	ไม่ผ่าน	ดำเนินการ	ผ่าน

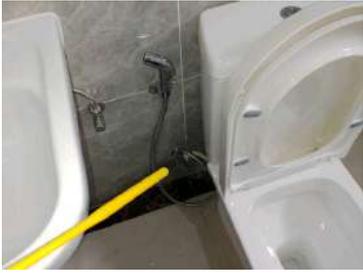
รายการที่ 8		รายละเอียด

รายการ	ห้องน้ำรวมชั้น2	
	รายละเอียด	น้ำรั่วข้อต่อ	
สถานะ	ไม่ผ่าน	ดำเนินการ	ผ่าน

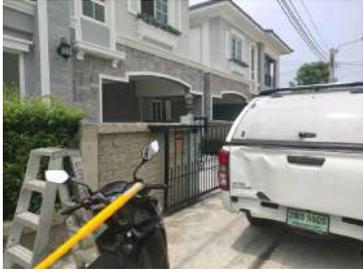
รายการที่ 22		รายละเอียด

รายการ	รั้วทึบด้านหน้า	
	รายละเอียด	ทำความสะอาด	
สถานะ	ไม่ผ่าน	ดำเนินการ	ผ่าน

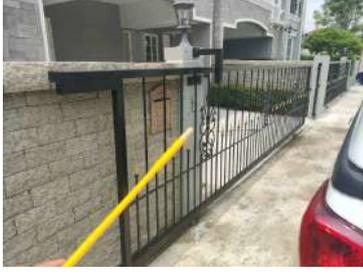
รายการที่ 23		รายละเอียด

รายการ	รั้วทึบด้านหน้า	
	รายละเอียด	ผนังรั้วแตกแก้ไขและเก็บสีใหม่ระวางสีต่าง, ผิวไม้เรียบขัดแต่งผิวใหม่, สีต่างเก็บงานสีใหม่	
สถานะ	ไม่ผ่าน	ดำเนินการ	ผ่าน

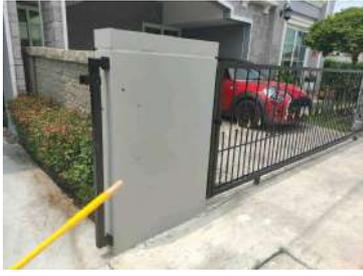
รายการที่ 24		รายละเอียด

รายการ	รั้วทึบด้านหน้า	
	รายละเอียด	ผนังรั้วแตกแก้ไขและเก็บสีใหม่ระวางสีต่าง, ผิวไม้เรียบขัดแต่งผิวใหม่	
สถานะ	ไม่ผ่าน	ดำเนินการ	ผ่าน

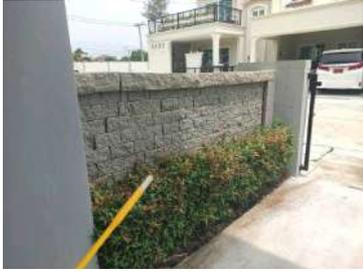
รายการที่ 27		รายละเอียด

รายการ	รั้วทึบด้านหน้า	
	รายละเอียด	ทำความสะอาด	
สถานะ	ไม่ผ่าน	ดำเนินการ	ผ่าน

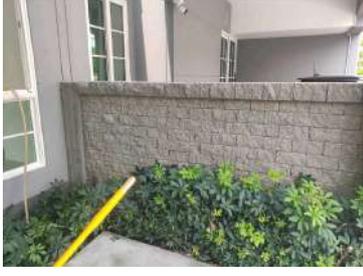
รายการที่ 28		รายละเอียด

รายการ	รั้วทึบด้านหน้า	
	รายละเอียด	ทำความสะอาด	
สถานะ	ไม่ผ่าน	ดำเนินการ	ผ่าน

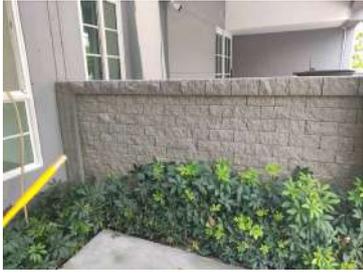
รายการที่ 29		รายละเอียด

รายการ	รั้วทึบด้านหน้า	
	รายละเอียด	สีต่างเก็บงานสีใหม่	
สถานะ	ไม่ผ่าน	ดำเนินการ	ผ่าน

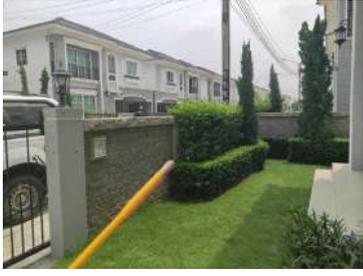
รายการที่ 32		รายละเอียด

รายการ	รั้วทึบด้านหน้า	
	รายละเอียด	สีต่างเก็บงานสีใหม่	
สถานะ	ไม่ผ่าน	ดำเนินการ	ผ่าน

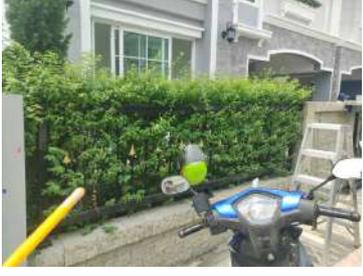
รายการที่ 33		รายละเอียด

รายการ	รั้วโปร่งด้านหน้า	
	รายละเอียด	ผิวไม่เรียบขัดแต่งผิวใหม่, สีต่างเก็บงานสีใหม่	
สถานะ	ไม่ผ่าน	ดำเนินการ	ผ่าน

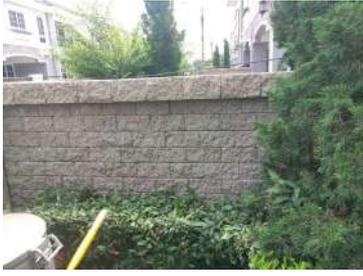
รายการที่ 34		รายละเอียด

รายการ	รั้วทึบข้างซ้าย	
	รายละเอียด	ทำความสะอาด	
สถานะ	ไม่ผ่าน	ดำเนินการ	ผ่าน

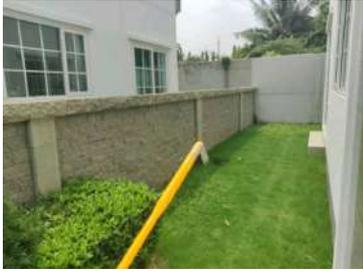
รายการที่ 37		รายละเอียด

รายการ	รั้วทึบข้างซ้าย	
	รายละเอียด	สีต่างเก็บงานสีใหม่	
สถานะ	ไม่ผ่าน	ดำเนินการ	ผ่าน

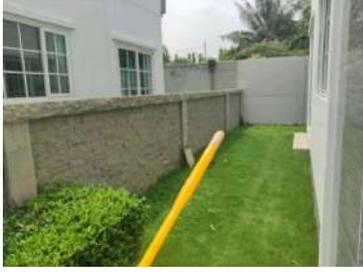
รายการที่ 38		รายละเอียด

รายการ	รั้วทึบข้างซ้าย	
	รายละเอียด	ทำความสะอาด	
สถานะ	ไม่ผ่าน	ดำเนินการ	ผ่าน

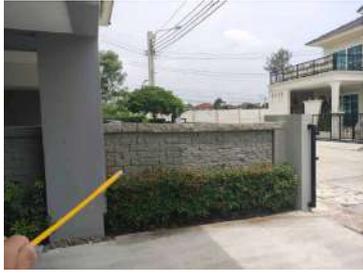
รายการที่ 39		รายละเอียด

รายการ	รั้วทึบข้างขวา	
	รายละเอียด	รั้วทรุดแตกหัก	
สถานะ	ไม่ผ่าน	ดำเนินการ	ผ่าน

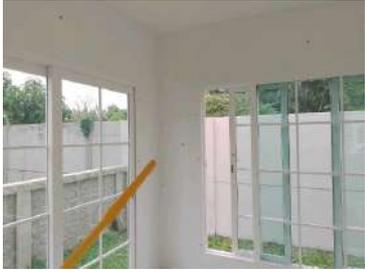
รายการที่ 175		รายละเอียด

รายการ	โถงชั้นล่าง	
	รายละเอียด	ผนังร้าวแตก	
สถานะ	ไม่ผ่าน	ดำเนินการ	ผ่าน

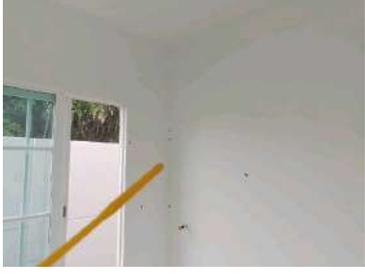
รายการที่ 176		รายละเอียด

รายการ	โถงชั้นล่าง	
	รายละเอียด	ผนังร้าวแตก	
สถานะ	ไม่ผ่าน	ดำเนินการ	ผ่าน

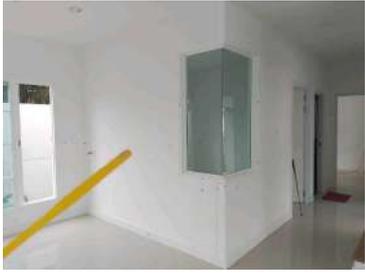
รายการที่ 177		รายละเอียด

รายการ	โถงชั้นล่าง	
	รายละเอียด	ผนังและสีต่าง	
สถานะ	ไม่ผ่าน	ดำเนินการ	ผ่าน

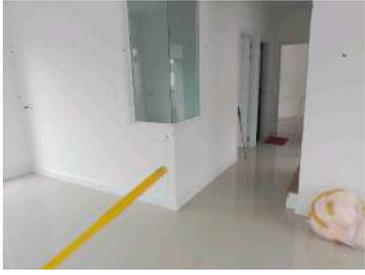
รายการที่ 178		รายละเอียด

รายการ	โถงชั้นล่าง	
	รายละเอียด	กันแนวมุมผนัง/ มุมผิวฉาบ/ รอยต่อวงกบใหม่เลื้อยเป็นคลื่น	
สถานะ	ไม่ผ่าน	ดำเนินการ	ผ่าน

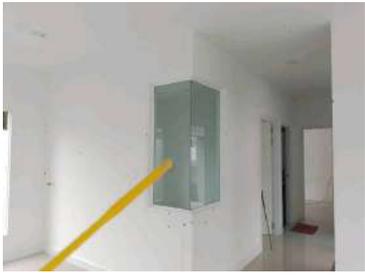
รายการที่ 179		รายละเอียด

รายการ	โถงชั้นล่าง	
	รายละเอียด	วงกบเลอะทำความสะอาด, กันแนวให้คม	
สถานะ	ไม่ผ่าน	ดำเนินการ	ผ่าน

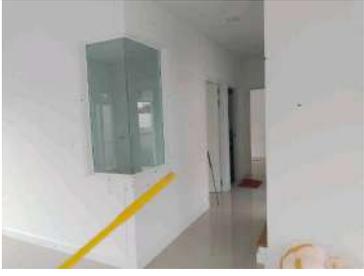
รายการที่ 180		รายละเอียด

รายการ	โถงชั้นล่าง	
	รายละเอียด	ผนังและสีต่าง	
สถานะ	ไม่ผ่าน	ดำเนินการ	ผ่าน

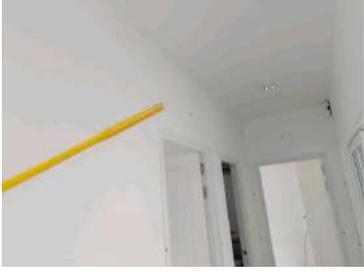
รายการที่ 181		รายละเอียด

รายการ	โถงชั้นล่าง	
	รายละเอียด	ผนังและสีต่าง	
สถานะ	ไม่ผ่าน	ดำเนินการ	ผ่าน

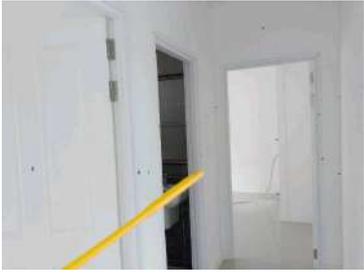
รายการที่ 182		รายละเอียด

รายการ	โถงชั้นล่าง	
	รายละเอียด	ผนังและสีต่าง	
สถานะ	ไม่ผ่าน	ดำเนินการ	ผ่าน

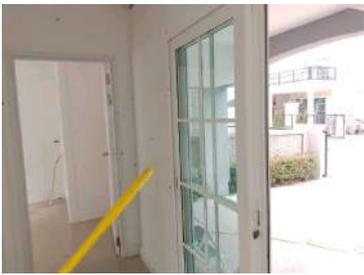
รายการที่ 184		รายละเอียด

รายการ	โถงชั้นล่าง	
	รายละเอียด	ผนังและสีต่าง	
สถานะ	ไม่ผ่าน	ดำเนินการ	ผ่าน

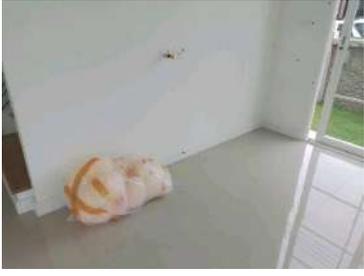
รายการที่ 195		รายละเอียด

รายการ	โถงชั้นล่าง	
	รายละเอียด	บัว แก้งานซิลิโคนรอยต่อให้เรียบร้อย , ทำความสะอาดบัว	
สถานะ	ไม่ผ่าน	ดำเนินการ	ผ่าน

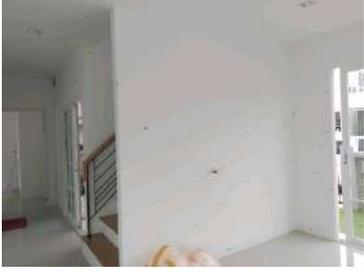
รายการที่ 196		รายละเอียด

รายการ	โถงชั้นล่าง	
	รายละเอียด	ผนังและสีต่าง	
สถานะ	ไม่ผ่าน	ดำเนินการ	ผ่าน

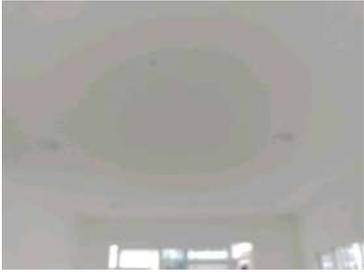
รายการที่ 197		รายละเอียด

รายการ	โถงชั้นล่าง	
	รายละเอียด	กระเบื้องปิ่นเปลี่ยนใหม่ เทียบสีก่อนเปลี่ยน/ สติ๊กเกอร์แดงเหลือง, ฝ้าสีต่าง	
สถานะ	ไม่ผ่าน	ดำเนินการ	ผ่าน

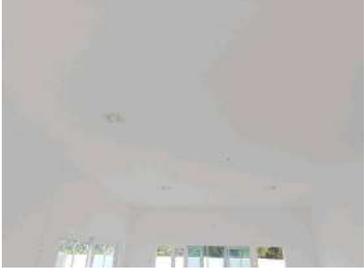
รายการที่ 198		รายละเอียด

รายการ	โถงชั้นล่าง	
	รายละเอียด	ฝ้าสีต่าง	
สถานะ	ไม่ผ่าน	ดำเนินการ	ผ่าน

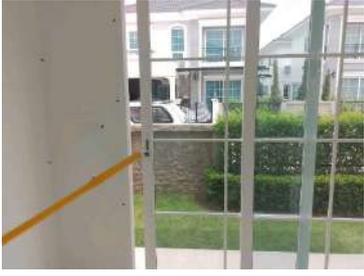
รายการที่ 199		รายละเอียด

รายการ	โถงชั้นล่าง	
	รายละเอียด	เป็นคราบสนิม	
สถานะ	ไม่ผ่าน	ดำเนินการ	ผ่าน

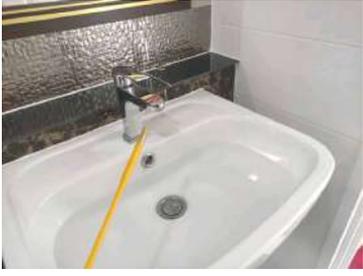
รายการที่ 240		รายละเอียด

รายการ	ห้องน้ำชั้นล่าง1	
	รายละเอียด	วาล์วเป็นคราบ	
สถานะ	ไม่ผ่าน	ดำเนินการ	ผ่าน

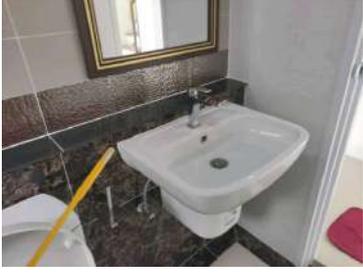
รายการที่ 241		รายละเอียด

รายการ	ห้องน้ำชั้นล่าง1	
	รายละเอียด	แก้งานซิลิโคนรอบรอยต่อให้เรียบร้อยกันแนวให้คม	
สถานะ	ไม่ผ่าน	ดำเนินการ	ผ่าน

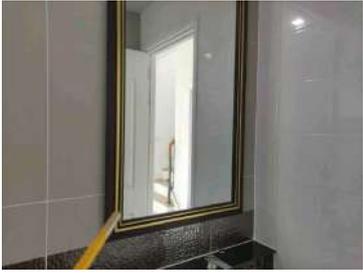
รายการที่ 242		รายละเอียด

รายการ	ห้องน้ำชั้นล่าง1	
	รายละเอียด	ทำความสะอาด	
สถานะ	ไม่ผ่าน	ดำเนินการ	ผ่าน

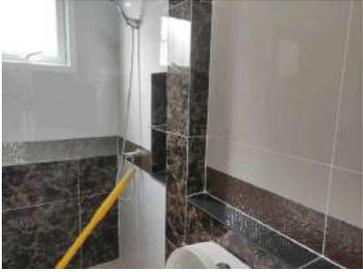
รายการที่ 245		รายละเอียด

รายการ	ห้องน้ำชั้นล่าง1	
	รายละเอียด	แก้งานซิลิโคนรอบรอยต่อให้เรียบร้อยกันแนวให้คม	
สถานะ	ไม่ผ่าน	ดำเนินการ	ผ่าน

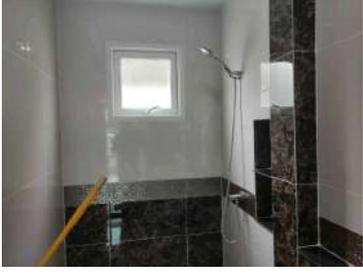
รายการที่ 246		รายละเอียด

รายการ	ห้องน้ำชั้นล่าง1	
	รายละเอียด	ยาแนวกระเบื้อง	
สถานะ	ไม่ผ่าน	ดำเนินการ	ผ่าน

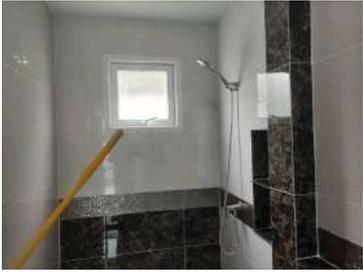
รายการที่ 247		รายละเอียด

รายการ	ห้องน้ำชั้นล่าง1	
	รายละเอียด	วงกบแก้งานซิลิโคนรอยต่อให้เรียบร้อย	
สถานะ	ไม่ผ่าน	ดำเนินการ	ผ่าน

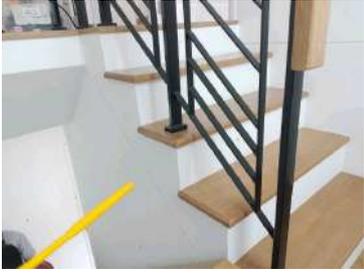
รายการที่ 265		รายละเอียด

รายการ	โถงบันได1-2	
	รายละเอียด	ผนังและสีต่าง	
สถานะ	ไม่ผ่าน	ดำเนินการ	ผ่าน

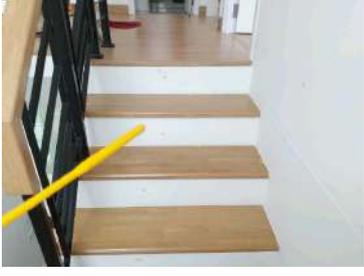
รายการที่ 266		รายละเอียด

รายการ	โถงบันได1-2	
	รายละเอียด	เก็บสีลูกตั้ง	
สถานะ	ไม่ผ่าน	ดำเนินการ	ผ่าน

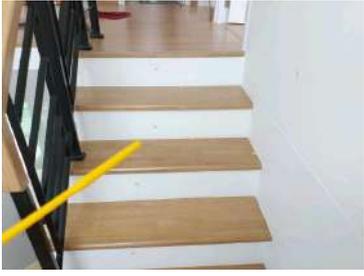
รายการที่ 267		รายละเอียด

รายการ	โถงบันได1-2	
	รายละเอียด	แก้งานซิลิโคนรอบรอยต่อให้เรียบร้อยกันแนวให้คม	
สถานะ	ไม่ผ่าน	ดำเนินการ	ผ่าน

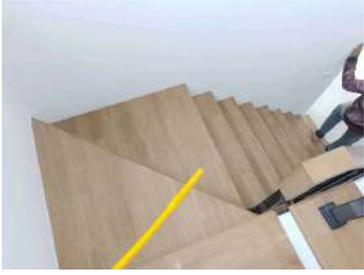
รายการที่ 268		รายละเอียด

รายการ	โถงบันได1-2	
	รายละเอียด	บันไดเป็นรอย	
สถานะ	ไม่ผ่าน	ดำเนินการ	ผ่าน

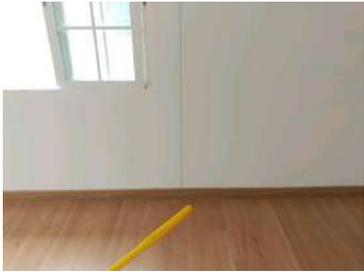
รายการที่ 298		รายละเอียด

รายการ	ห้องนอนมาสเตอร์	
	รายละเอียด	พื้นยวบแก๊ว	
สถานะ	ไม่ผ่าน	ดำเนินการ	ผ่าน

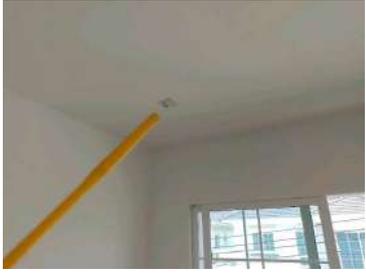
รายการที่ 308		รายละเอียด

รายการ	ห้องนอนมาสเตอร์	
	รายละเอียด	ฝ้าสีด่าง	
สถานะ	ไม่ผ่าน	ดำเนินการ	ผ่าน

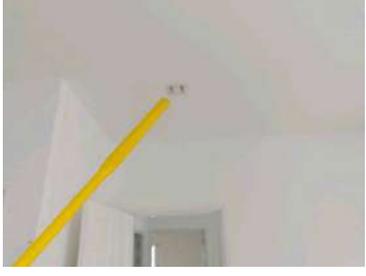
รายการที่ 309		รายละเอียด

รายการ	ห้องนอนมาสเตอร์	
	รายละเอียด	ฝ้าสีด่าง	
สถานะ	ไม่ผ่าน	ดำเนินการ	ผ่าน

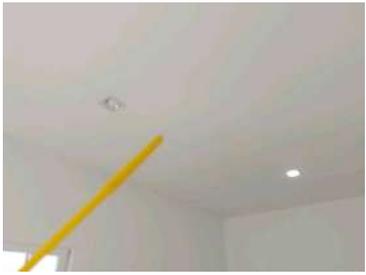
รายการที่ 310		รายละเอียด

รายการ	ห้องนอนมาสเตอร์	
	รายละเอียด	ฝ้าผิวไม่เรียบขัดแต่งผิวเก็บสีใหม่, ฝ้าสีด่าง	
สถานะ	ไม่ผ่าน	ดำเนินการ	ผ่าน

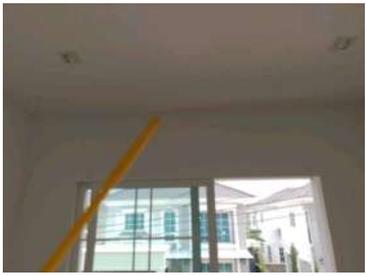
รายการที่ 311		รายละเอียด

รายการ	ห้องนอนมาสเตอร์	
	รายละเอียด	ขอบฝ้าร้าว	
สถานะ	ไม่ผ่าน	ดำเนินการ	ผ่าน

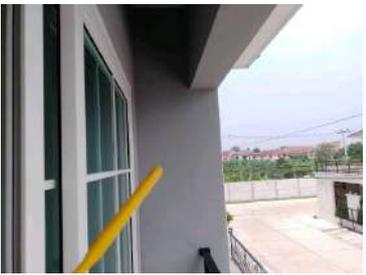
รายการที่ 312		รายละเอียด

รายการ	ระเบียงนอนมาสเตอร์	
	รายละเอียด	ผนังโลหะสีด่าง	
สถานะ	ไม่ผ่าน	ดำเนินการ	ผ่าน

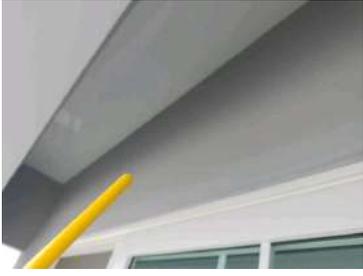
รายการที่ 313		รายละเอียด

รายการ	ระเบียบนอนมาตรฐาน	
	รายละเอียด	ผนังและสีต่าง	
สถานะ	ไม่ผ่าน	ดำเนินการ	ผ่าน

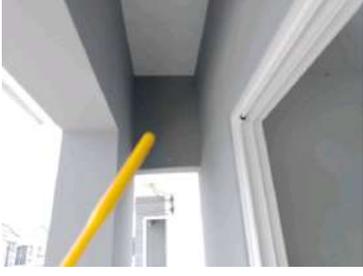
รายการที่ 314		รายละเอียด

รายการ	ระเบียบนอนมาตรฐาน	
	รายละเอียด	ผนังและสีต่าง	
สถานะ	ไม่ผ่าน	ดำเนินการ	ผ่าน

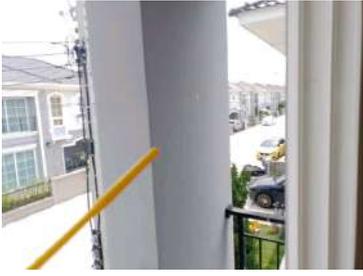
รายการที่ 315		รายละเอียด

รายการ	ระเบียบนอนมาตรฐาน	
	รายละเอียด	ผนังและสีต่าง	
สถานะ	ไม่ผ่าน	ดำเนินการ	ผ่าน

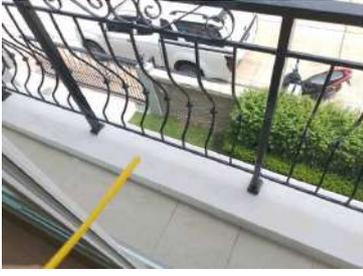
รายการที่ 318		รายละเอียด

รายการ	ระเบียบนอนมาสเตอร์	
	รายละเอียด	ผนังและสีต่าง	
สถานะ	ไม่ผ่าน	ดำเนินการ	ผ่าน

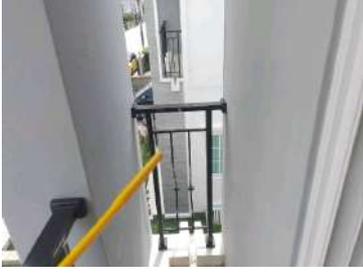
รายการที่ 319		รายละเอียด

รายการ	ระเบียบนอนมาสเตอร์	
	รายละเอียด	ราวสีต่าง	
สถานะ	ไม่ผ่าน	ดำเนินการ	ผ่าน

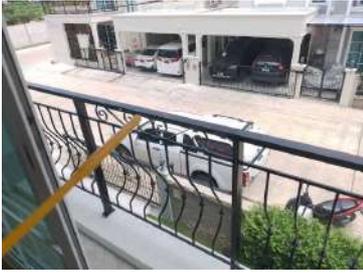
รายการที่ 320		รายละเอียด

รายการ	ระเบียบนอนมาสเตอร์	
	รายละเอียด	สีต่าง	
สถานะ	ไม่ผ่าน	ดำเนินการ	ผ่าน

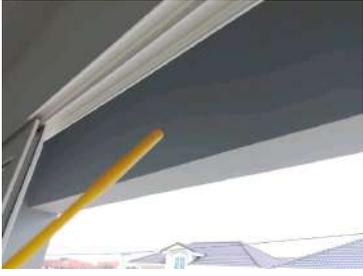
รายการที่ 323		รายละเอียด

รายการ	ระเบียงนอนมาสเตอร์	
	รายละเอียด	ผนังและฝ้าต่าง	
สถานะ	ไม่ผ่าน	ดำเนินการ	ผ่าน

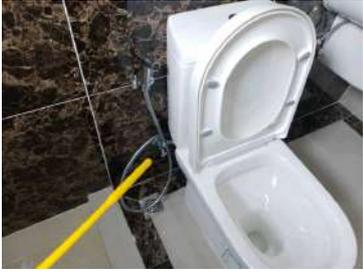
รายการที่ 328		รายละเอียด

รายการ	ห้องน้ำสแตอร์	
	รายละเอียด	น้ำรั่วซ่อต่อ	
สถานะ	ไม่ผ่าน	ดำเนินการ	ผ่าน

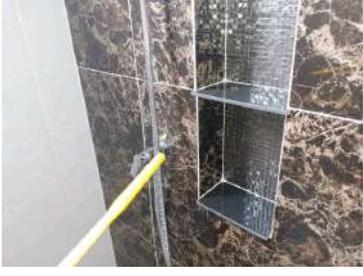
รายการที่ 329		รายละเอียด

รายการ	ห้องน้ำสแตอร์	
	รายละเอียด	แก้งานซีลิกอนรอบรอยต่อให้เรียบร้อยกันแนวให้คม	
สถานะ	ไม่ผ่าน	ดำเนินการ	ผ่าน

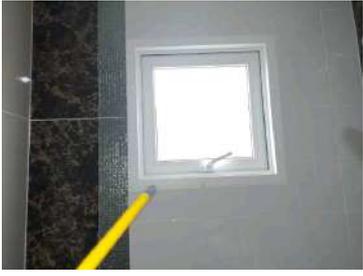
รายการที่ 330		รายละเอียด

รายการ	ห้องน้ำสแตอร์	
	รายละเอียด	วงกบเคลือบทำความสะอาด , วงกบแก้งานซีลิกอนรอยต่อให้เรียบร้อย	
สถานะ	ไม่ผ่าน	ดำเนินการ	ผ่าน

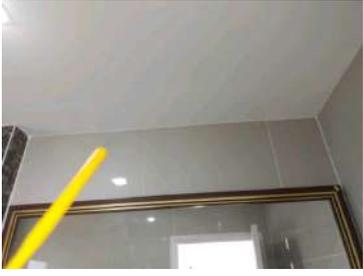
รายการที่ 333		รายละเอียด

รายการ	ห้องน้ำมาสเตอร์	
	รายละเอียด	กันแนวขอบฝ้า	
สถานะ	ไม่ผ่าน	ดำเนินการ	ผ่าน

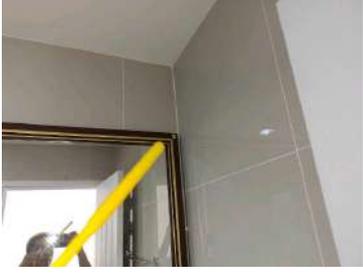
รายการที่ 334		รายละเอียด

รายการ	ห้องน้ำมาสเตอร์	
	รายละเอียด	สีถลอก	
สถานะ	ไม่ผ่าน	ดำเนินการ	ผ่าน

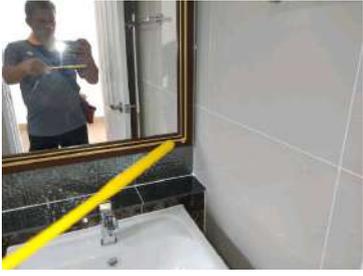
รายการที่ 335		รายละเอียด

รายการ	ห้องน้ำมาสเตอร์	
	รายละเอียด	เป็นคราบสีดำ	
สถานะ	ไม่ผ่าน	ดำเนินการ	ผ่าน

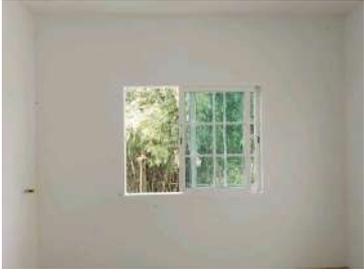
รายการที่ 348		รายละเอียด

รายการ	ห้องนอน2	
	รายละเอียด	ผนังและสีต่าง	
สถานะ	ไม่ผ่าน	ดำเนินการ	ผ่าน

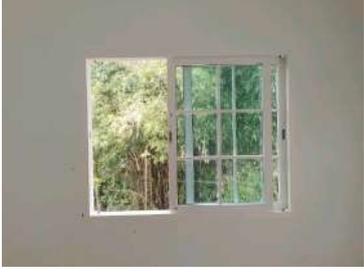
รายการที่ 349		รายละเอียด

รายการ	ห้องนอน2	
	รายละเอียด	วงกบและทำความสะอาด , กันแนวให้คม	
สถานะ	ไม่ผ่าน	ดำเนินการ	ผ่าน

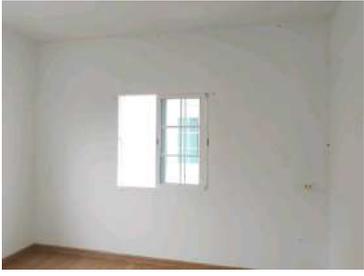
รายการที่ 350		รายละเอียด

รายการ	ห้องนอน2	
	รายละเอียด	ผนังและสีต่าง	
สถานะ	ไม่ผ่าน	ดำเนินการ	ผ่าน

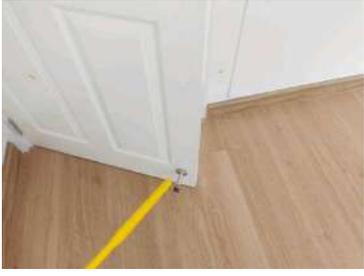
รายการที่ 353		รายละเอียด

รายการ	ห้องนอน2	
	รายละเอียด	กันกระแทกหลุด	
สถานะ	ไม่ผ่าน	ดำเนินการ	ผ่าน

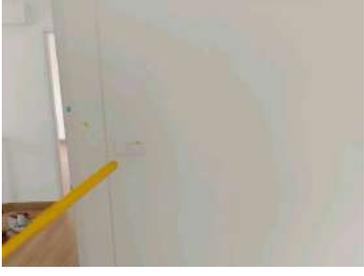
รายการที่ 354		รายละเอียด

รายการ	ห้องนอน2	
	รายละเอียด	ติดตั้งเอียงปรับแก้ไข	
สถานะ	ไม่ผ่าน	ดำเนินการ	ผ่าน

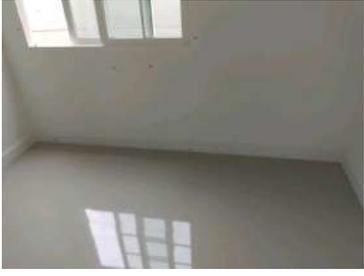
รายการที่ 403		รายละเอียด

รายการ	ห้องนอน4	
	รายละเอียด	บัว แก้งานซิลิโคนรอยต่อให้เรียบร้อย	
สถานะ	ไม่ผ่าน	ดำเนินการ	ผ่าน

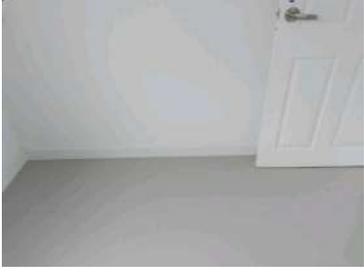
รายการที่ 404		รายละเอียด

รายการ	ห้องนอน4	
	รายละเอียด	บัว แก้งานซิลิโคนรอยต่อให้เรียบร้อย	
สถานะ	ไม่ผ่าน	ดำเนินการ	ผ่าน

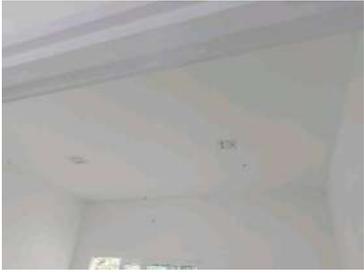
รายการที่ 405		รายละเอียด

รายการ	ห้องนอน4	
	รายละเอียด	ฝ้าสีต่าง	
สถานะ	ไม่ผ่าน	ดำเนินการ	ผ่าน

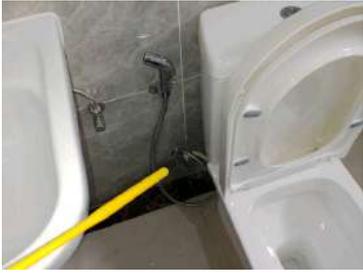
รายการที่ 410		รายละเอียด

รายการ	ห้องน้ำรวมชั้น2	
	รายละเอียด	น้ำรั่วข้อต่อ	
สถานะ	ไม่ผ่าน	ดำเนินการ	ผ่าน
