ประเภท : บ้านเดี่ยว
ชื่อผู้ตรวจสอบ : ch 100
วันที่ตรวจสอบ : #1 (วันที่ 2025-04-11)

บริการรับตรวจบ้าน

Major Defects

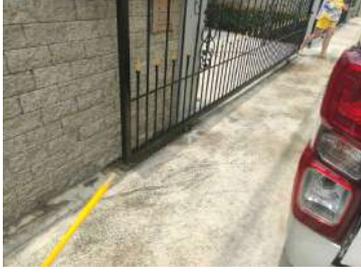
รายการที่ 2		รายละเอียด

รายการ	รางประตูรั้ว	
	รายละเอียด	น้ำขัง	
สถานะ	ไม่ผ่าน	ดำเนินการ	ผ่าน

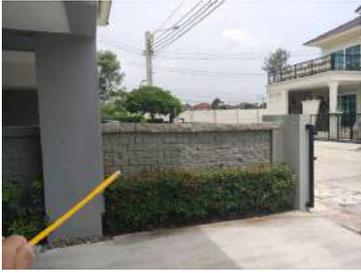
รายการที่ 3		รายละเอียด

รายการ	รั้วทึบข้างขวา	
	รายละเอียด	รั้วทรุดแตกหัก	
สถานะ	ไม่ผ่าน	ดำเนินการ	ผ่าน

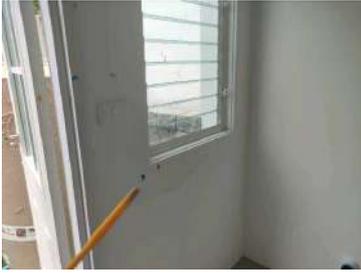
รายการที่ 4		รายละเอียด

รายการ	ห้องครัวไทย	
	รายละเอียด	น้ำรั่วซึม	
สถานะ	ไม่ผ่าน	ดำเนินการ	ผ่าน

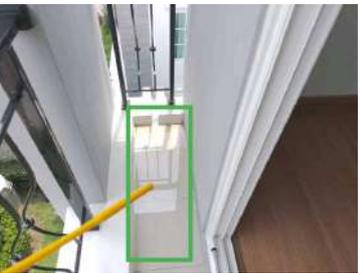
รายการที่ 5		รายละเอียด

รายการ	ระเบียงนอนมาสเตอร์	
	รายละเอียด	พื้นน้ำขังปรับแก้ไข	
สถานะ	ไม่ผ่าน	ดำเนินการ	ผ่าน

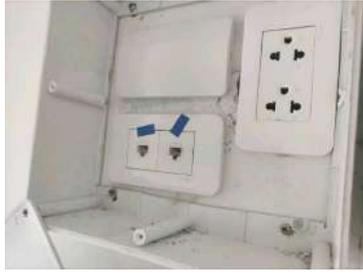
รายการที่ 9		รายละเอียด

รายการ	ตู้ไฟฟ้าชั้น2	
	รายละเอียด	Lan เข้าสลับทั้งสองจุด	
สถานะ	ไม่ผ่าน	ดำเนินการ	ผ่าน

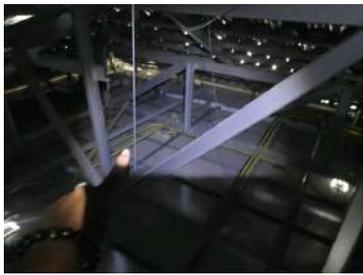
รายการที่ 10		รายละเอียด

รายการ	เหนือฝ้าชั้น2	
	รายละเอียด	ลวดโครงฝ้าไม่ตึงโดยรวม	
สถานะ	ไม่ผ่าน	ดำเนินการ	ผ่าน

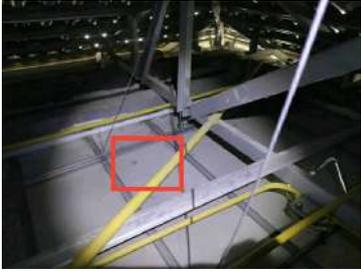
รายการที่ 11		รายละเอียด

รายการ	เหนือฝ้าชั้น2	
	รายละเอียด	พบคราบน้ำรั่ว ตรวจสอบโดยช่างแนะนำให้ถ่ายรูป รอยเปื้อนทิ้งไว้เพื่อการตรวจสอบระยะยาว	
สถานะ	ไม่ผ่าน	ดำเนินการ	ผ่าน

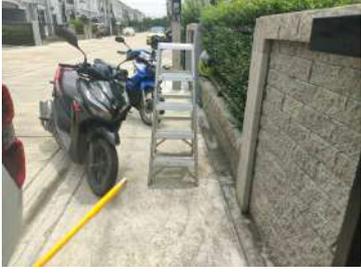
รายการที่ 2		รายละเอียด

รายการ	Lampทางขึ้น	
	รายละเอียด	พื้นแตกร้าว	
สถานะ	ไม่ผ่าน	ดำเนินการ	ผ่าน

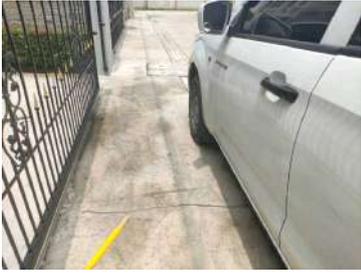
รายการที่ 3		รายละเอียด

รายการ	Lampทางขึ้น	
	รายละเอียด	พื้นแตกร้าว	
สถานะ	ไม่ผ่าน	ดำเนินการ	ผ่าน

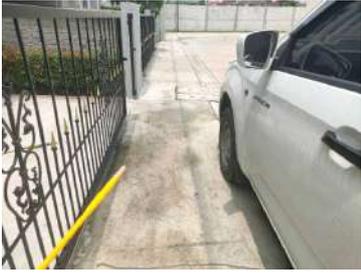
รายการที่ 4		รายละเอียด

รายการ	Lampทางขึ้น	
	รายละเอียด	น้ำขังพื้น	
สถานะ	ไม่ผ่าน	ดำเนินการ	ผ่าน

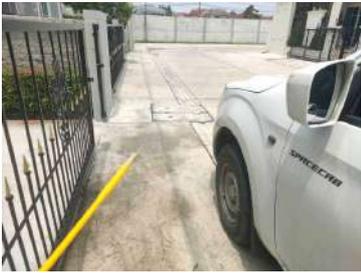
รายการที่ 5		รายละเอียด

รายการ	Lampทางขึ้น	
	รายละเอียด	พื้นแตกร้าว	
สถานะ	ไม่ผ่าน	ดำเนินการ	ผ่าน

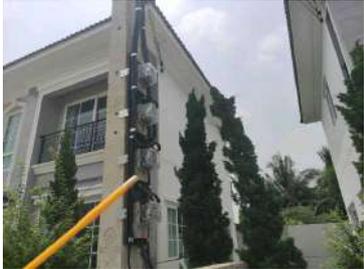
รายการที่ 6		รายละเอียด

รายการ	ไฟเสารั้ว	
	รายละเอียด	ติดบ้านเลขที่มิเตอร์ไฟ	
สถานะ	ไม่ผ่าน	ดำเนินการ	ผ่าน

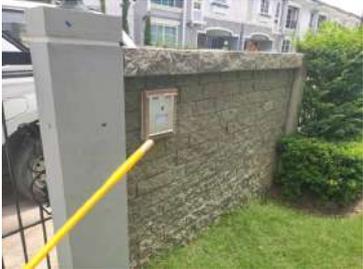
รายการที่ 7		รายละเอียด

รายการ	ผู้จัดทำ	
	รายละเอียด	เอียงเอะคราบ	
สถานะ	ไม่ผ่าน	ดำเนินการ	ผ่าน

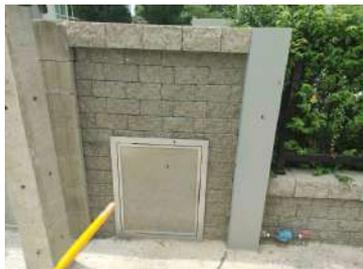
รายการที่ 8		รายละเอียด

รายการ	ถึงขยะ	
	รายละเอียด	ทำความสะอาด	
สถานะ	ไม่ผ่าน	ดำเนินการ	ผ่าน

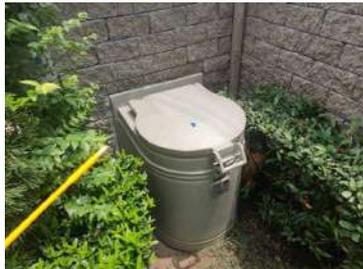
รายการที่ 9		รายละเอียด

รายการ	ถึงขยะ	
	รายละเอียด	ทำความสะอาด	
สถานะ	ไม่ผ่าน	ดำเนินการ	ผ่าน

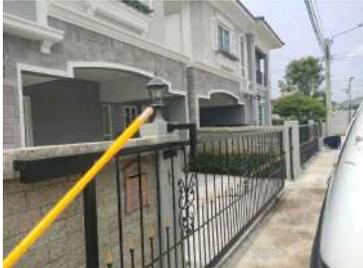
รายการที่ 10		รายละเอียด

รายการ	คอมไฟรั้ว	
	รายละเอียด	เป็นคราบ	
สถานะ	ไม่ผ่าน	ดำเนินการ	ผ่าน

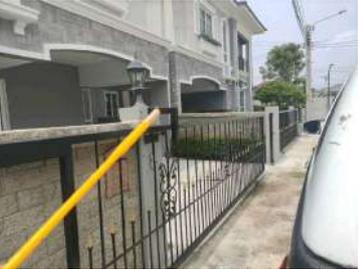
รายการที่ 11		รายละเอียด

รายการ	ประตูรั้วเลื่อนเหล็ก	
	รายละเอียด	เสาประคองสีต่าง	
สถานะ	ไม่ผ่าน	ดำเนินการ	ผ่าน

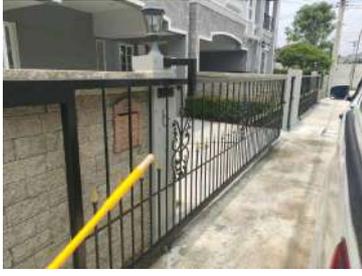
รายการที่ 12		รายละเอียด

รายการ	ประตูรั้วเลื่อนเหล็ก	
	รายละเอียด	ผิวไม่เรียบขัดแต่งผิวใหม่, สีต่างเก็บงานสีใหม่	
สถานะ	ไม่ผ่าน	ดำเนินการ	ผ่าน

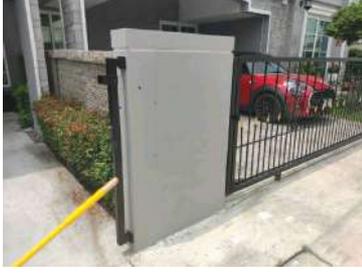
รายการที่ 13		รายละเอียด

รายการ	ประตูรั้วเลื่อนเหล็ก	
	รายละเอียด	เสาประคองสีต่าง	
สถานะ	ไม่ผ่าน	ดำเนินการ	ผ่าน

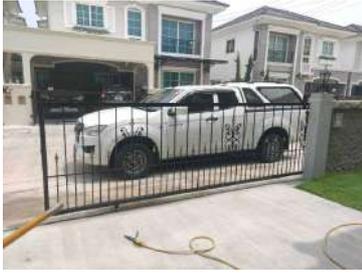
รายการที่ 14		รายละเอียด

รายการ	ประตูรั้วเลื่อนเหล็ก	
	รายละเอียด	ผิวไม่เรียบขัดแต่งผิวใหม่, สีต่างเก็บงานสีใหม่	
สถานะ	ไม่ผ่าน	ดำเนินการ	ผ่าน

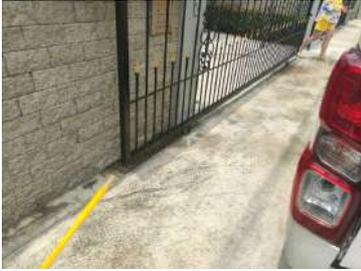
รายการที่ 17		รายละเอียด

รายการ	รางประตูรั้ว	
	รายละเอียด	น้ำซัง	
สถานะ	ไม่ผ่าน	ดำเนินการ	ผ่าน

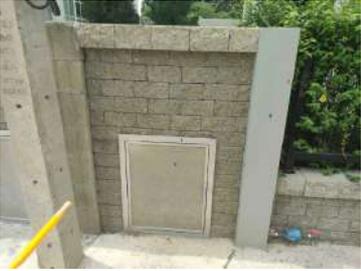
รายการที่ 18		รายละเอียด

รายการ	รั้วทึบด้านหน้า	
	รายละเอียด	ทำความสะอาด	
สถานะ	ไม่ผ่าน	ดำเนินการ	ผ่าน

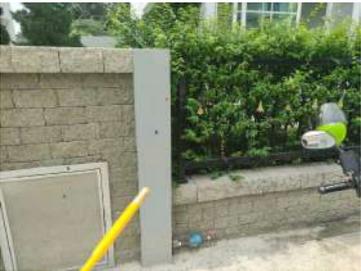
รายการที่ 19		รายละเอียด

รายการ	รั้วทึบด้านหน้า	
	รายละเอียด	ผนังรั้วแตกแก้ไขและเก็บสีใหม่ระวางสีต่าง, ผิวนิรภัยขัดแต่งผิวใหม่, สีต่างเก็บงานสีใหม่	
สถานะ	ไม่ผ่าน	ดำเนินการ	ผ่าน

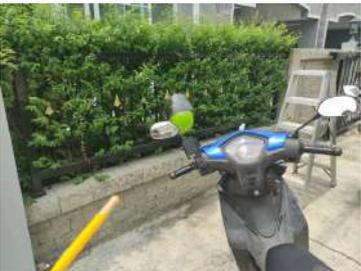
รายการที่ 20		รายละเอียด

รายการ	รั้วทึบด้านหน้า	
	รายละเอียด	ทำความสะอาด	
สถานะ	ไม่ผ่าน	ดำเนินการ	ผ่าน

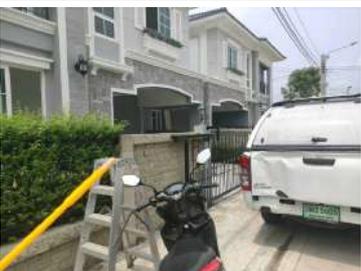
รายการที่ 21		รายละเอียด

รายการ	รั้วทึบด้านหน้า	
	รายละเอียด	สีต่าง	
สถานะ	ไม่ผ่าน	ดำเนินการ	ผ่าน

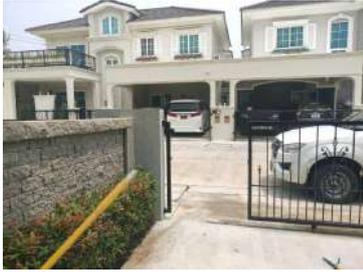
รายการที่ 25		รายละเอียด

รายการ	รั้วทึบด้านหน้า	
	รายละเอียด	ผนังรั้วแตกแก้ไขและเก็บสีใหม่ระวางสีต่าง, ผิวไม้เรียบขัดแต่งผิวใหม่	
สถานะ	ไม่ผ่าน	ดำเนินการ	ผ่าน

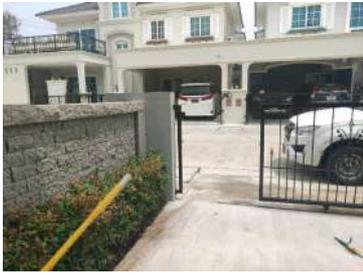
รายการที่ 26		รายละเอียด

รายการ	รั้วทึบด้านหน้า	
	รายละเอียด	สีต่างเก็บงานสีใหม่	
สถานะ	ไม่ผ่าน	ดำเนินการ	ผ่าน

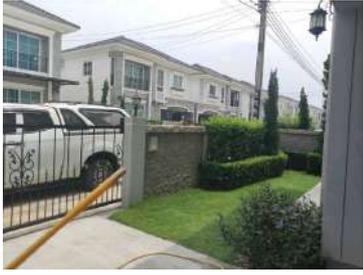
รายการที่ 30		รายละเอียด

รายการ	รั้วทึบด้านหน้า	
	รายละเอียด	ผิวไม่เรียบขัดแต่งผิวใหม่, สีต่างเก็บงานสีใหม่	
สถานะ	ไม่ผ่าน	ดำเนินการ	ผ่าน

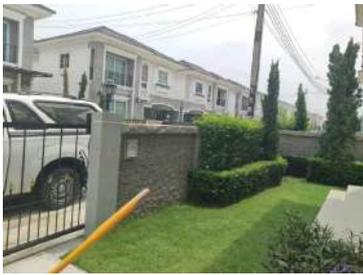
รายการที่ 31		รายละเอียด

รายการ	รั้วทึบด้านหน้า	
	รายละเอียด	ทำความสะอาด	
สถานะ	ไม่ผ่าน	ดำเนินการ	ผ่าน

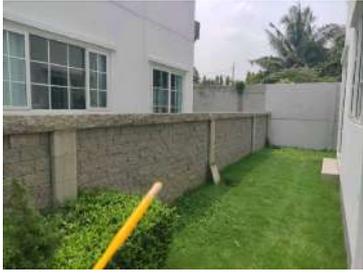
รายการที่ 35		รายละเอียด

รายการ	รั้วทึบข้างซ้าย	
	รายละเอียด	ทำความสะอาด	
สถานะ	ไม่ผ่าน	ดำเนินการ	ผ่าน

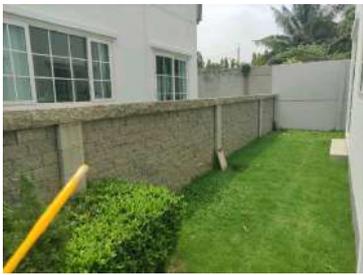
รายการที่ 36		รายละเอียด

รายการ	รั้วทึบข้างซ้าย	
	รายละเอียด	สีต่างเก็บงานสีใหม่	
สถานะ	ไม่ผ่าน	ดำเนินการ	ผ่าน

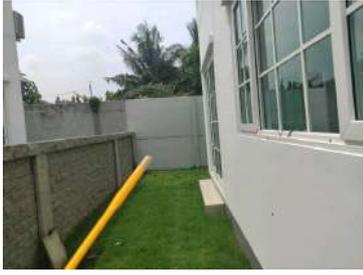
รายการที่ 40		รายละเอียด

รายการ	รั้วทึบด้านหลัง	
	รายละเอียด	ทำความสะอาด	
สถานะ	ไม่ผ่าน	ดำเนินการ	ผ่าน

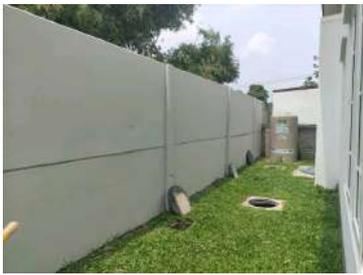
รายการที่ 41		รายละเอียด

รายการ	รั้วทึบด้านหลัง	
	รายละเอียด	ทำความสะอาด	
สถานะ	ไม่ผ่าน	ดำเนินการ	ผ่าน

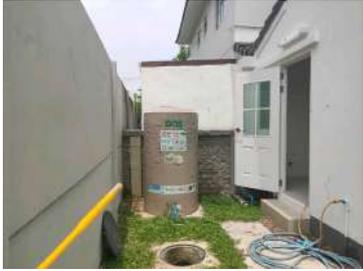
รายการที่ 42		รายละเอียด

รายการ	รั้วทึบด้านหลัง	
	รายละเอียด	สีต่างเก็บงานสีใหม่	
สถานะ	ไม่ผ่าน	ดำเนินการ	ผ่าน

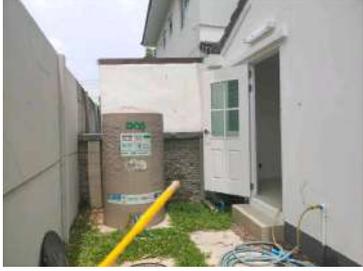
รายการที่ 43		รายละเอียด

รายการ	รั้วทึบด้านหลัง	
	รายละเอียด	ทำความสะอาด	
สถานะ	ไม่ผ่าน	ดำเนินการ	ผ่าน

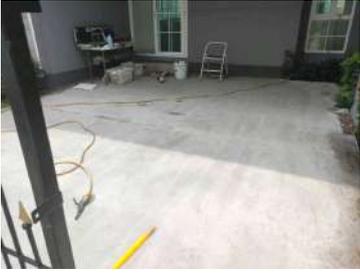
รายการที่ 44		รายละเอียด

รายการ	หน้ากอกอาคารด้านหน้า	
	รายละเอียด	ทำความสะอาด	
สถานะ	ไม่ผ่าน	ดำเนินการ	ผ่าน

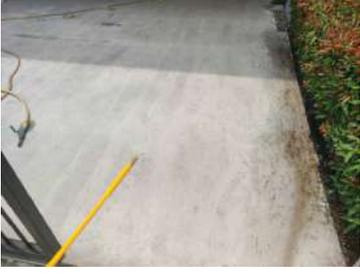
รายการที่ 45		รายละเอียด

รายการ	หน้ากอกอาคารด้านหน้า	
	รายละเอียด	พื้นแตกร้าว	
สถานะ	ไม่ผ่าน	ดำเนินการ	ผ่าน

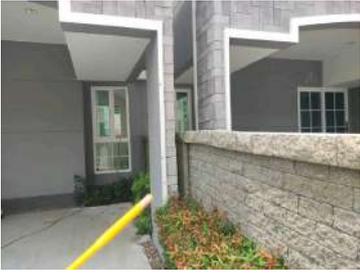
รายการที่ 46		รายละเอียด

รายการ	หน้ากอกอาคารด้านหน้า	
	รายละเอียด	ผนังร้าวแตกแก้ไขและเก็บสีใหม่ระวางสีต่าง, ผิวไม่เรียบขัดแต่งผิวใหม่	
สถานะ	ไม่ผ่าน	ดำเนินการ	ผ่าน

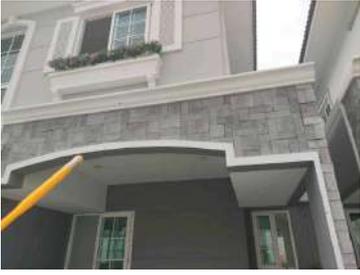
รายการที่ 47		รายละเอียด

รายการ	หน้ากอกอาคารด้านหน้า	
	รายละเอียด	ผนังร้าวแตกแก้ไขและเก็บสีใหม่ระวางสีต่าง, ผิวไม่เรียบขัดแต่งผิวใหม่	
สถานะ	ไม่ผ่าน	ดำเนินการ	ผ่าน

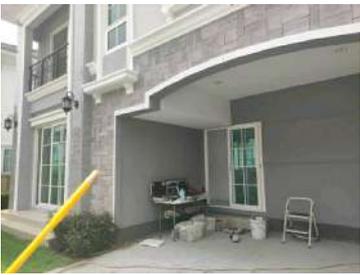
รายการที่ 48		รายละเอียด

รายการ	หน้ากอกอาคารด้านหน้า	
	รายละเอียด	ทำความสะอาดหินประดับ	
สถานะ	ไม่ผ่าน	ดำเนินการ	ผ่าน

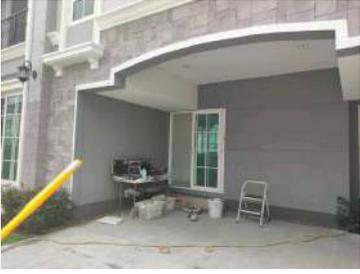
รายการที่ 49		รายละเอียด

รายการ	หน้ากอกอาคารด้านหน้า	
	รายละเอียด	ผนังร้าวแตกแก้ไขและเก็บสีใหม่ระวางสีต่าง, ผิวไม่เรียบขัดแต่งผิวใหม่	
สถานะ	ไม่ผ่าน	ดำเนินการ	ผ่าน

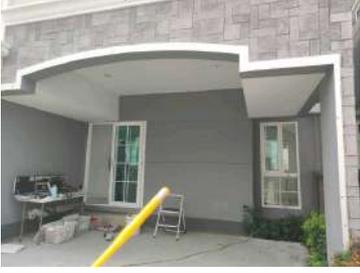
รายการที่ 50		รายละเอียด

รายการ	หน้ากอกอาคารด้านหน้า	
	รายละเอียด	ผนังร้าวแตกแก้ไขและเก็บสีใหม่ระวางสีต่าง, ผิวไม่เรียบขัดแต่งผิวใหม่	
สถานะ	ไม่ผ่าน	ดำเนินการ	ผ่าน

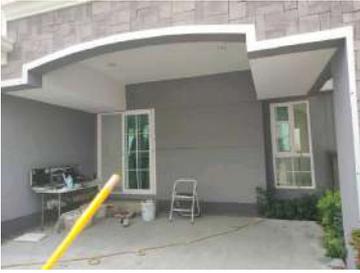
รายการที่ 51		รายละเอียด

รายการ	หน้ากอกอาคารด้านหน้า	
	รายละเอียด	กันสัดขอบเฟรมไม่คม	
สถานะ	ไม่ผ่าน	ดำเนินการ	ผ่าน

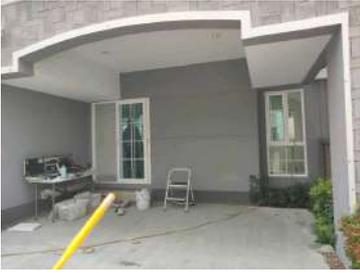
รายการที่ 52		รายละเอียด

รายการ	หน้ากอกอาคารด้านหน้า	
	รายละเอียด	ยานวาระเบื้อง	
สถานะ	ไม่ผ่าน	ดำเนินการ	ผ่าน

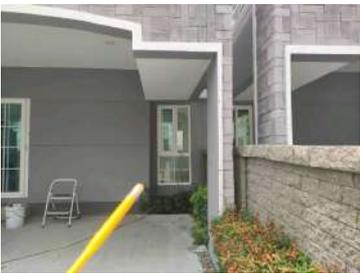
รายการที่ 53		รายละเอียด

รายการ	หน้ากอกอาคารด้านหน้า	
	รายละเอียด	มุมผนังเลื้อย	
สถานะ	ไม่ผ่าน	ดำเนินการ	ผ่าน

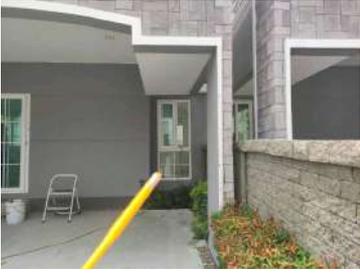
รายการที่ 54		รายละเอียด

รายการ	หน้ากอกอาคารด้านหน้า	
	รายละเอียด	กันสัดขอบเฟรมไม่คม	
สถานะ	ไม่ผ่าน	ดำเนินการ	ผ่าน

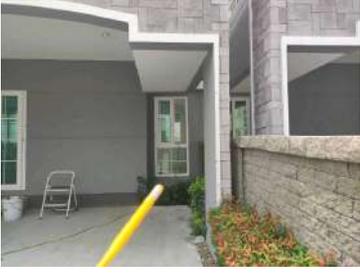
รายการที่ 55		รายละเอียด

รายการ	หน้ากอกอาคารด้านหน้า	
	รายละเอียด	ผนังร้าวแตกแก้ไขและเก็บสีใหม่ระวางสีต่าง, ผิวนิรียบขัดแต่งผิวใหม่	
สถานะ	ไม่ผ่าน	ดำเนินการ	ผ่าน

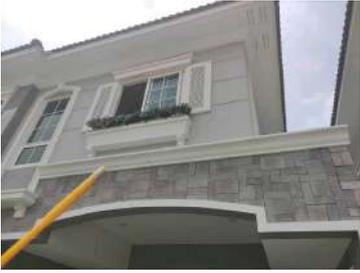
รายการที่ 56		รายละเอียด

รายการ	หน้ากอกอาคารด้านหน้า	
	รายละเอียด	ผนังร้าวแตกแก้ไขและเก็บสีใหม่ระวางสีต่าง	
สถานะ	ไม่ผ่าน	ดำเนินการ	ผ่าน

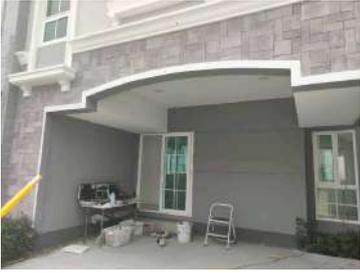
รายการที่ 57		รายละเอียด

รายการ	หน้ากอกอาคารด้านหน้า	
	รายละเอียด	ซักร่องไม่คม	
สถานะ	ไม่ผ่าน	ดำเนินการ	ผ่าน

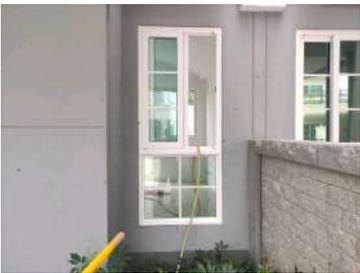
รายการที่ 58		รายละเอียด

รายการ	หน้ากอกอาคารด้านหน้า	
	รายละเอียด	ผนังร้าวแตกแก้ไขและเก็บสีใหม่ระวางสีต่าง, ผิวนิรียบขัดแต่งผิวใหม่	
สถานะ	ไม่ผ่าน	ดำเนินการ	ผ่าน

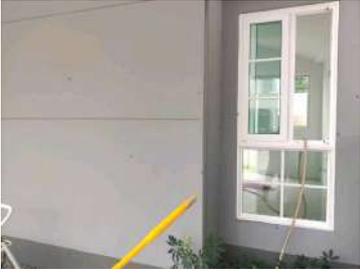
รายการที่ 59		รายละเอียด

รายการ	หน้ากากอาคารด้านหน้า	
	รายละเอียด	มูมผนังเลื้อย	
สถานะ	ไม่ผ่าน	ดำเนินการ	ผ่าน

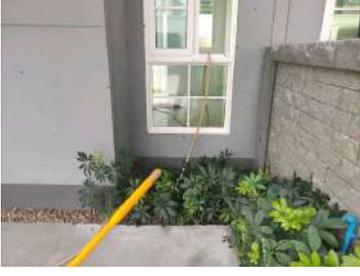
รายการที่ 60		รายละเอียด

รายการ	หน้ากากอาคารด้านหน้า	
	รายละเอียด	สีต่างเก็บงานสีใหม่	
สถานะ	ไม่ผ่าน	ดำเนินการ	ผ่าน

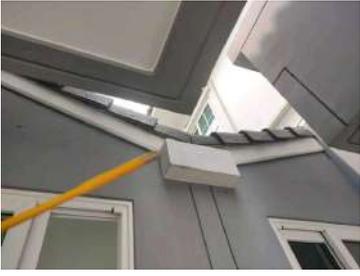
รายการที่ 61		รายละเอียด

รายการ	หน้ากากอาคารด้านหน้า	
	รายละเอียด	ผนังร้าวแตกแก้ไขและเก็บสีใหม่ระวางสีต่าง, ผิวไม่เรียบขัดแต่งผิวใหม่	
สถานะ	ไม่ผ่าน	ดำเนินการ	ผ่าน

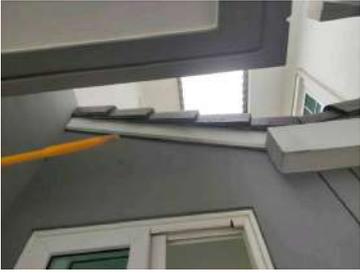
รายการที่ 62		รายละเอียด

รายการ	หน้ากากอาคารด้านหน้า	
	รายละเอียด	สีต่างเก็บงานสีใหม่	
สถานะ	ไม่ผ่าน	ดำเนินการ	ผ่าน

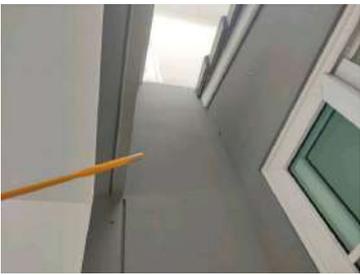
รายการที่ 63		รายละเอียด

รายการ	หน้ากากอาคารด้านหน้า	
	รายละเอียด	ผนังร้าวแตกแก้ไขและเก็บสีใหม่ระวางสีต่าง, ผิวไม่เรียบขัดแต่งผิวใหม่	
สถานะ	ไม่ผ่าน	ดำเนินการ	ผ่าน

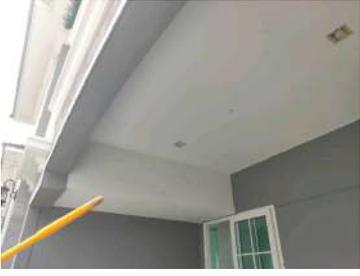
รายการที่ 64		รายละเอียด

รายการ	หน้ากอกอาคารด้านหน้า	
	รายละเอียด	ผ้าสีต่าง	
สถานะ	ไม่ผ่าน	ดำเนินการ	ผ่าน

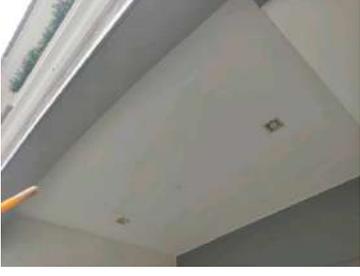
รายการที่ 65		รายละเอียด

รายการ	หน้ากอกอาคารด้านหน้า	
	รายละเอียด	ผ้าไม่เรียบสีต่าง	
สถานะ	ไม่ผ่าน	ดำเนินการ	ผ่าน

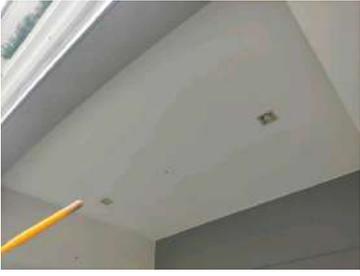
รายการที่ 66		รายละเอียด

รายการ	หน้ากอกอาคารด้านหน้า	
	รายละเอียด	คอมไฟเหลืองเปลี่ยน	
สถานะ	ไม่ผ่าน	ดำเนินการ	ผ่าน

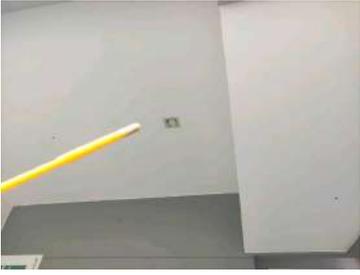
รายการที่ 67		รายละเอียด

รายการ	หน้ากอกอาคารด้านหน้า	
	รายละเอียด	คอมไฟเหลืองเปลี่ยน	
สถานะ	ไม่ผ่าน	ดำเนินการ	ผ่าน

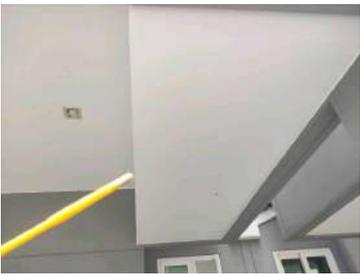
รายการที่ 68		รายละเอียด

รายการ	หน้ากอกอาคารด้านหน้า	
	รายละเอียด	ผ้าไม่เรียบสีต่าง	
สถานะ	ไม่ผ่าน	ดำเนินการ	ผ่าน

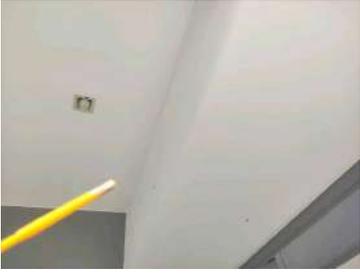
รายการที่ 69		รายละเอียด

รายการ	หน้ากอกอาคารด้านหน้า	
	รายละเอียด	มูมผนังเล็กน้อย	
สถานะ	ไม่ผ่าน	ดำเนินการ	ผ่าน

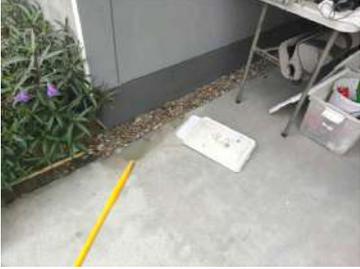
รายการที่ 70		รายละเอียด

รายการ	หน้ากอกอาคารด้านหน้า	
	รายละเอียด	พื้นแตกร้าว	
สถานะ	ไม่ผ่าน	ดำเนินการ	ผ่าน

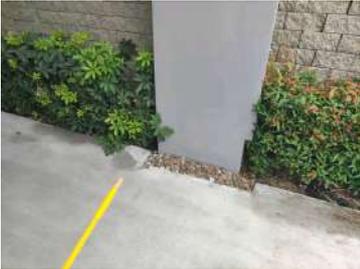
รายการที่ 71		รายละเอียด

รายการ	หน้ากอกอาคารด้านหน้า	
	รายละเอียด	พื้นแตกร้าว	
สถานะ	ไม่ผ่าน	ดำเนินการ	ผ่าน

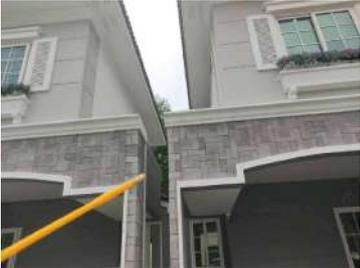
รายการที่ 72		รายละเอียด

รายการ	หน้ากอกอาคารด้านหน้า	
	รายละเอียด	ผิวไม่เรียบขัดแต่งผิวใหม่, สีต่างเก็บงานสีใหม่	
สถานะ	ไม่ผ่าน	ดำเนินการ	ผ่าน

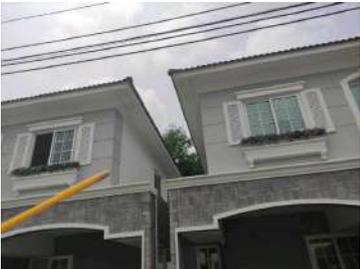
รายการที่ 73		รายละเอียด

รายการ	หน้ากอกอาคารด้านหน้า	
	รายละเอียด	ผนังร้าวแตกแก้ไขและเก็บสีใหม่ระวางสีต่าง, ผิวไม่เรียบขัดแต่งผิวใหม่	
สถานะ	ไม่ผ่าน	ดำเนินการ	ผ่าน

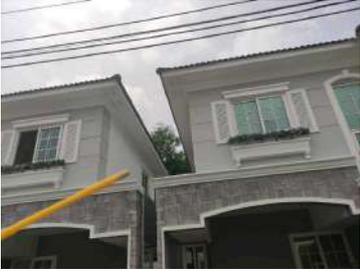
รายการที่ 74		รายละเอียด

รายการ	หน้ากอกอาคารด้านหน้า	
	รายละเอียด	ผนังร้าวแตกแก้ไขและเก็บสีใหม่ระวางสีต่าง, ฝิวไม่เรียบขัดแต่งฝิวใหม่	
สถานะ	ไม่ผ่าน	ดำเนินการ	ผ่าน

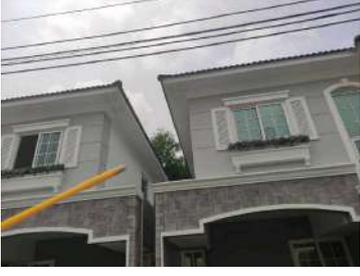
รายการที่ 75		รายละเอียด

รายการ	หน้ากอกอาคารด้านหน้า	
	รายละเอียด	กันสัดขอบเฟรมไม้คม	
สถานะ	ไม่ผ่าน	ดำเนินการ	ผ่าน

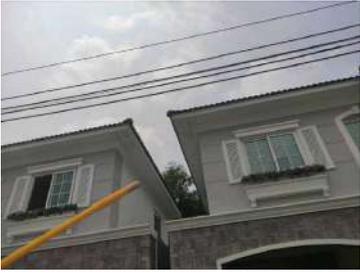
รายการที่ 76		รายละเอียด

รายการ	หน้ากอกอาคารด้านหน้า	
	รายละเอียด	ชายคาสีต่าง	
สถานะ	ไม่ผ่าน	ดำเนินการ	ผ่าน

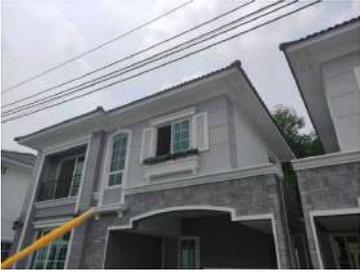
รายการที่ 77		รายละเอียด

รายการ	หน้ากอกอาคารด้านหน้า	
	รายละเอียด	ผนังร้าวแตกแก้ไขและเก็บสีใหม่ระวางสีต่าง, ฝิวไม่เรียบขัดแต่งฝิวใหม่	
สถานะ	ไม่ผ่าน	ดำเนินการ	ผ่าน

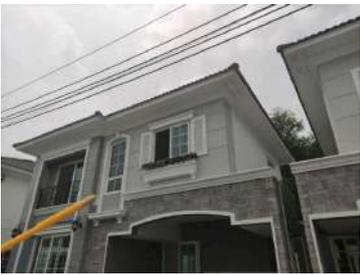
รายการที่ 78		รายละเอียด

รายการ	หน้ากอกอาคารด้านหน้า	
	รายละเอียด	บัวแตกร้าวฝิวไม่เรียบ	
สถานะ	ไม่ผ่าน	ดำเนินการ	ผ่าน

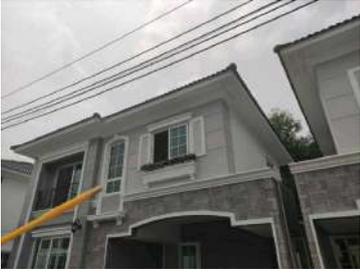
รายการที่ 79		รายละเอียด

รายการ	หน้ากอกอาคารด้านหน้า	
	รายละเอียด	สีต่างเก็บงานสีใหม่	
สถานะ	ไม่ผ่าน	ดำเนินการ	ผ่าน

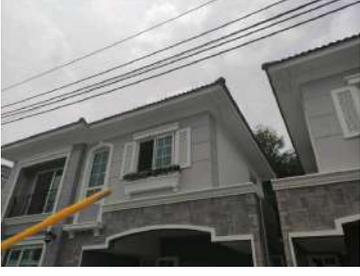
รายการที่ 80		รายละเอียด

รายการ	หน้ากอกอาคารด้านหน้า	
	รายละเอียด	ผนังราวแตกแก้ไขและเก็บสีใหม่ระวางสีต่าง, ฝิวไม้เรียบขัดแต่งฝิวใหม่	
สถานะ	ไม่ผ่าน	ดำเนินการ	ผ่าน

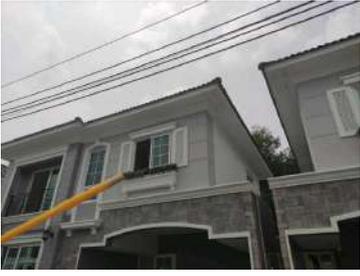
รายการที่ 81		รายละเอียด

รายการ	หน้ากอกอาคารด้านหน้า	
	รายละเอียด	กันสัดขอบเฟรมไม่คม	
สถานะ	ไม่ผ่าน	ดำเนินการ	ผ่าน

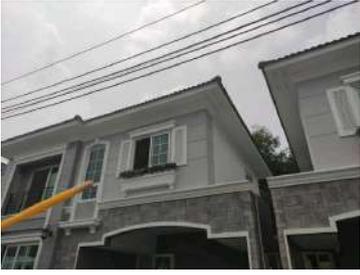
รายการที่ 82		รายละเอียด

รายการ	หน้ากอกอาคารด้านหน้า	
	รายละเอียด	กันสัดขอบเฟรมไม่คม	
สถานะ	ไม่ผ่าน	ดำเนินการ	ผ่าน

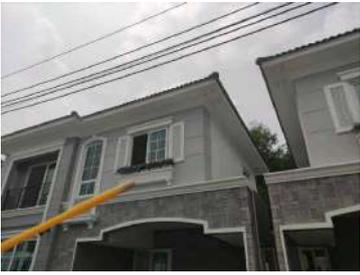
รายการที่ 83		รายละเอียด

รายการ	หน้ากอกอาคารด้านหน้า	
	รายละเอียด	บัวแตกราวฝิวไม่เรียบ	
สถานะ	ไม่ผ่าน	ดำเนินการ	ผ่าน

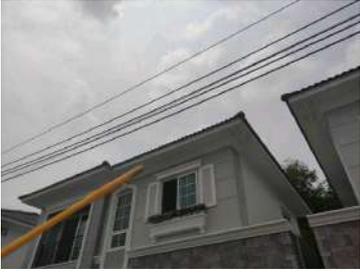
รายการที่ 84		รายละเอียด

รายการ	หน้ากอกอาคารด้านหน้า	
	รายละเอียด	ชายคาสีต่าง	
สถานะ	ไม่ผ่าน	ดำเนินการ	ผ่าน

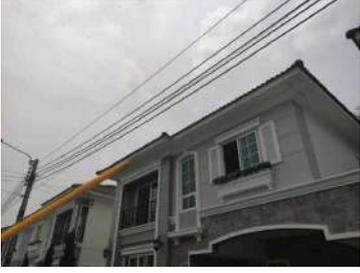
รายการที่ 85		รายละเอียด

รายการ	หน้ากอกอาคารด้านหน้า	
	รายละเอียด	ชายคาสีต่าง	
สถานะ	ไม่ผ่าน	ดำเนินการ	ผ่าน

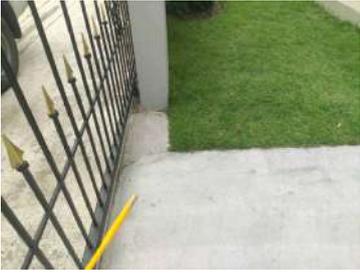
รายการที่ 86		รายละเอียด

รายการ	หน้ากอกอาคารด้านหน้า	
	รายละเอียด	พื้นแตกร้าว	
สถานะ	ไม่ผ่าน	ดำเนินการ	ผ่าน

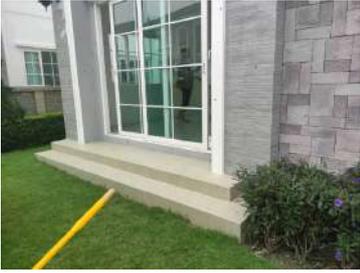
รายการที่ 87		รายละเอียด

รายการ	หน้ากอกอาคารด้านหน้า	
	รายละเอียด	ยาแนวกระเบื้อง	
สถานะ	ไม่ผ่าน	ดำเนินการ	ผ่าน

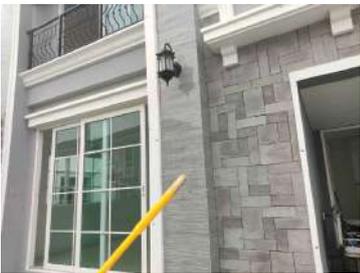
รายการที่ 88		รายละเอียด

รายการ	หน้ากอกอาคารด้านหน้า	
	รายละเอียด	ทำความสะอาดยาแนวกระเบื้อง	
สถานะ	ไม่ผ่าน	ดำเนินการ	ผ่าน

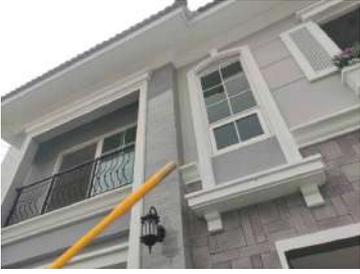
รายการที่ 89		รายละเอียด

รายการ	หน้ากอกอาคารด้านหน้า	
	รายละเอียด	ทำความสะอาดยาแนวกระเบื้อง	
สถานะ	ไม่ผ่าน	ดำเนินการ	ผ่าน

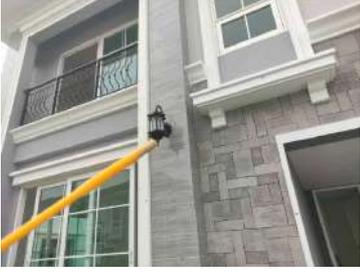
รายการที่ 90		รายละเอียด

รายการ	หน้ากอกอาคารด้านหน้า	
	รายละเอียด	ทำความสะอาดคอมไฟ	
สถานะ	ไม่ผ่าน	ดำเนินการ	ผ่าน

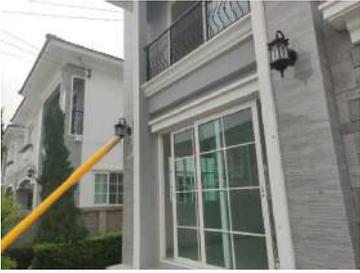
รายการที่ 91		รายละเอียด

รายการ	หน้ากอกอาคารด้านหน้า	
	รายละเอียด	ทำความสะอาดคอมไฟ	
สถานะ	ไม่ผ่าน	ดำเนินการ	ผ่าน

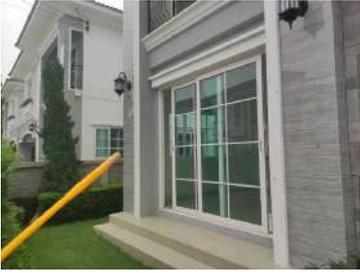
รายการที่ 92		รายละเอียด

รายการ	หน้ากอกอาคารด้านหน้า	
	รายละเอียด	ทำความสะอาดยาแนวกระเบื้อง	
สถานะ	ไม่ผ่าน	ดำเนินการ	ผ่าน

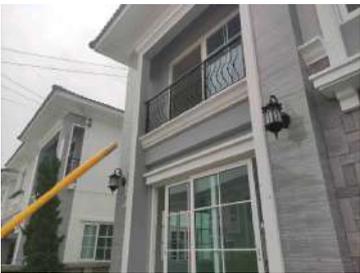
รายการที่ 93		รายละเอียด

รายการ	หน้ากอกอาคารด้านหน้า	
	รายละเอียด	ทำความสะอาดยาแนวกระเบื้อง	
สถานะ	ไม่ผ่าน	ดำเนินการ	ผ่าน

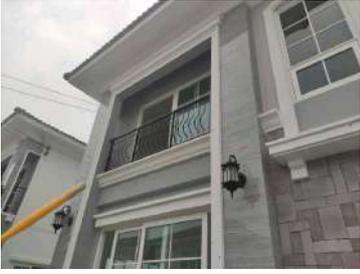
รายการที่ 94		รายละเอียด

รายการ	หน้ากอกอาคารด้านหน้า	
	รายละเอียด	ผนังร้าวแตกแก้ไขและเก็บสีใหม่ระวางสีต่าง, สีต่างเก็บงานสีใหม่	
สถานะ	ไม่ผ่าน	ดำเนินการ	ผ่าน

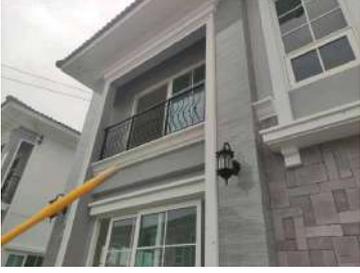
รายการที่ 95		รายละเอียด

รายการ	หน้ากอกอาคารด้านหน้า	
	รายละเอียด	ผนังร้าวแตกแก้ไขและเก็บสีใหม่ระวางสีต่าง, ผิวไม่เรียบขัดแต่งผิวใหม่	
สถานะ	ไม่ผ่าน	ดำเนินการ	ผ่าน

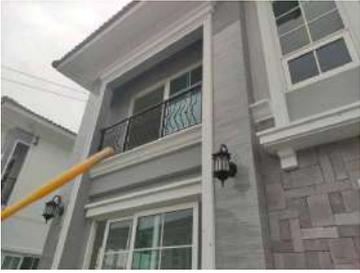
รายการที่ 96		รายละเอียด

รายการ	หน้ากอกอาคารด้านหน้า	
	รายละเอียด	ทาสีโครงเหล็ก	
สถานะ	ไม่ผ่าน	ดำเนินการ	ผ่าน

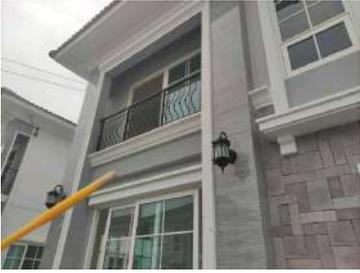
รายการที่ 97		รายละเอียด

รายการ	หน้ากอกอาคารด้านหน้า	
	รายละเอียด	ผิวไม่เรียบขัดแต่งผิวใหม่, สีต่างเก็บงานสีใหม่	
สถานะ	ไม่ผ่าน	ดำเนินการ	ผ่าน

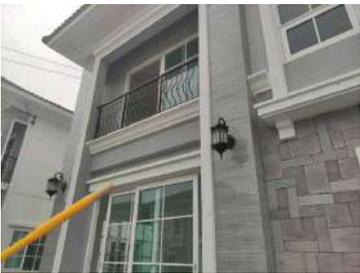
รายการที่ 98		รายละเอียด

รายการ	หน้ากอกอาคารด้านหน้า	
	รายละเอียด	บัวแตกร้าวผิวไม่เรียบ	
สถานะ	ไม่ผ่าน	ดำเนินการ	ผ่าน

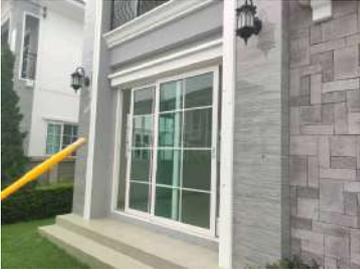
รายการที่ 99		รายละเอียด

รายการ	หน้ากอกอาคารด้านหน้า	
	รายละเอียด	ผนังราวแตกแก้ไขและเก็บสีใหม่ระวังสีต่าง, ผิวไม่เรียบขัดแต่งผิวใหม่	
สถานะ	ไม่ผ่าน	ดำเนินการ	ผ่าน

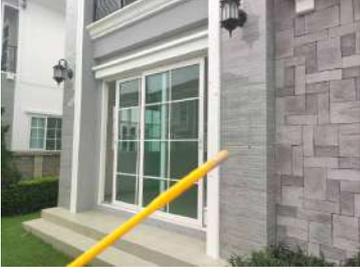
รายการที่ 100		รายละเอียด

รายการ	หน้ากอกอาคารด้านหน้า	
	รายละเอียด	ผนังราวแตกแก้ไขและเก็บสีใหม่ระวังสีต่าง, ผิวไม่เรียบขัดแต่งผิวใหม่	
สถานะ	ไม่ผ่าน	ดำเนินการ	ผ่าน

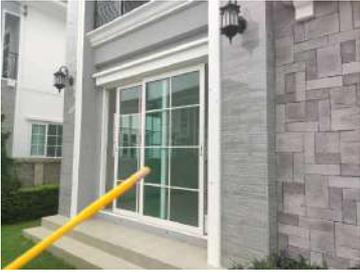
รายการที่ 101		รายละเอียด

รายการ	หน้ากอกอาคารด้านหน้า	
	รายละเอียด	กันสัดขอบเฟรมไม่คม	
สถานะ	ไม่ผ่าน	ดำเนินการ	ผ่าน

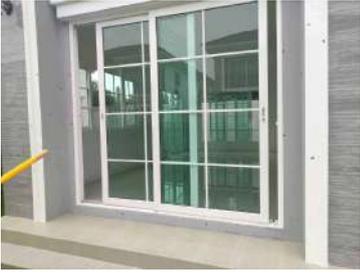
รายการที่ 102		รายละเอียด

รายการ	หน้ากอกอาคารด้านหน้า	
	รายละเอียด	ผนังราวแตกแก้ไขและเก็บสีใหม่ระวังสีต่าง, ผิวไม่เรียบขัดแต่งผิวใหม่, สีต่างเก็บงานสีใหม่	
สถานะ	ไม่ผ่าน	ดำเนินการ	ผ่าน

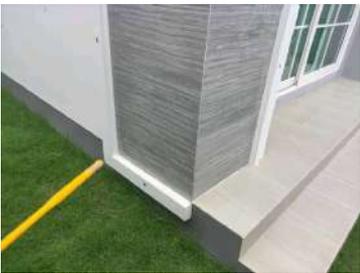
รายการที่ 103		รายละเอียด

รายการ	หน้ากอกอาคารด้านซ้าย	
	รายละเอียด	ผนังราวแตกแก้ไขและเก็บสีใหม่ระวังสีต่าง, ผิวไม่เรียบขัดแต่งผิวใหม่, สีต่างเก็บงานสีใหม่	
สถานะ	ไม่ผ่าน	ดำเนินการ	ผ่าน

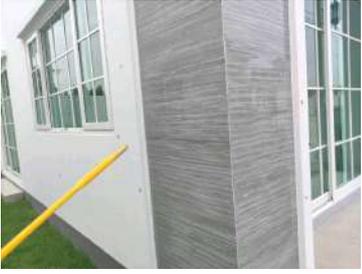
รายการที่ 104		รายละเอียด

รายการ	หน้ากอกอาคารด้านซ้าย	
	รายละเอียด	ผนังร้าวแตกแก้ไขและเก็บสีใหม่ระวางสีต่าง, ผิวไม่เรียบขัดแต่งผิวใหม่	
สถานะ	ไม่ผ่าน	ดำเนินการ	ผ่าน

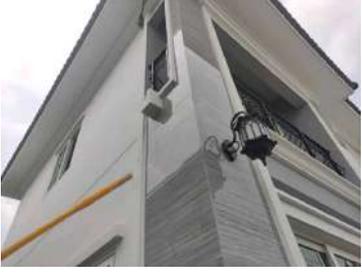
รายการที่ 105		รายละเอียด

รายการ	หน้ากอกอาคารด้านซ้าย	
	รายละเอียด	ผนังร้าวแตกแก้ไขและเก็บสีใหม่ระวางสีต่าง, ผิวไม่เรียบขัดแต่งผิวใหม่	
สถานะ	ไม่ผ่าน	ดำเนินการ	ผ่าน

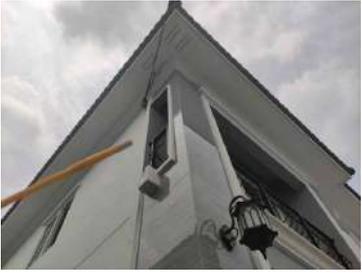
รายการที่ 106		รายละเอียด

รายการ	หน้ากอกอาคารด้านซ้าย	
	รายละเอียด	ผนังร้าวแตกแก้ไขและเก็บสีใหม่ระวางสีต่าง, ผิวไม่เรียบขัดแต่งผิวใหม่	
สถานะ	ไม่ผ่าน	ดำเนินการ	ผ่าน

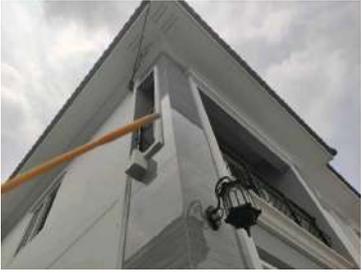
รายการที่ 107		รายละเอียด

รายการ	หน้ากอกอาคารด้านซ้าย	
	รายละเอียด	บัวแตกร้าว	
สถานะ	ไม่ผ่าน	ดำเนินการ	ผ่าน

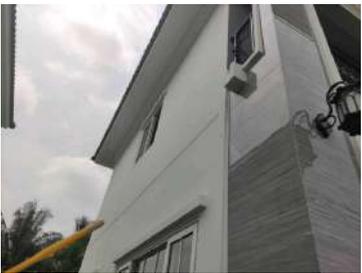
รายการที่ 108		รายละเอียด

รายการ	หน้ากอกอาคารด้านซ้าย	
	รายละเอียด	ผนังร้าวแตกแก้ไขและเก็บสีใหม่ระวางสีต่าง, ผิวไม่เรียบขัดแต่งผิวใหม่, สีต่างเก็บงานสีใหม่	
สถานะ	ไม่ผ่าน	ดำเนินการ	ผ่าน

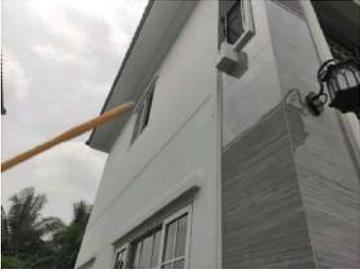
รายการที่ 109		รายละเอียด

รายการ	หน้ากอกอาคารด้านซ้าย	
	รายละเอียด	กันสัดขอบเฟรมไม่คม	
สถานะ	ไม่ผ่าน	ดำเนินการ	ผ่าน

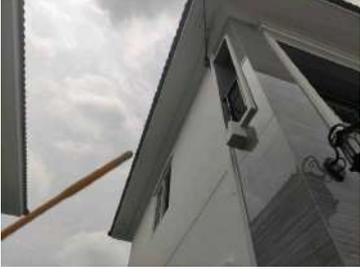
รายการที่ 110		รายละเอียด

รายการ	หน้ากอกอาคารด้านซ้าย	
	รายละเอียด	ชายคาสีต่าง	
สถานะ	ไม่ผ่าน	ดำเนินการ	ผ่าน

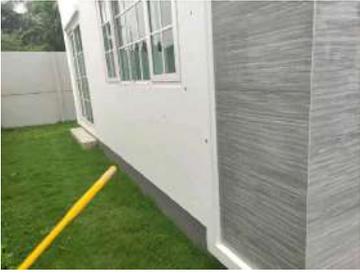
รายการที่ 111		รายละเอียด

รายการ	หน้ากอกอาคารด้านซ้าย	
	รายละเอียด	ผนังราวแตกแก้ไขและเก็บสีใหม่ระวังสีต่าง, สีต่างเก็บงานสีใหม่	
สถานะ	ไม่ผ่าน	ดำเนินการ	ผ่าน

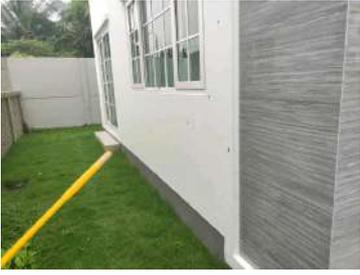
รายการที่ 112		รายละเอียด

รายการ	หน้ากอกอาคารด้านซ้าย	
	รายละเอียด	ยานวกระเบื้อง	
สถานะ	ไม่ผ่าน	ดำเนินการ	ผ่าน

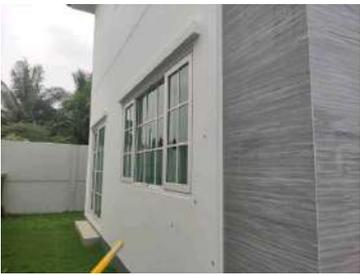
รายการที่ 113		รายละเอียด

รายการ	หน้ากอกอาคารด้านซ้าย	
	รายละเอียด	ผนังราวแตกแก้ไขและเก็บสีใหม่ระวังสีต่าง, ผิวไม่เรียบขัดแต่งผิวใหม่, สีต่างเก็บงานสีใหม่	
สถานะ	ไม่ผ่าน	ดำเนินการ	ผ่าน

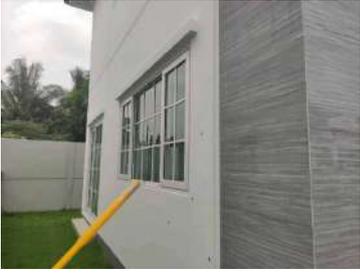
รายการที่ 114		รายละเอียด

รายการ	หน้ากอกอาคารด้านซ้าย	
	รายละเอียด	กันสัดขอบเฟรมไม่คม	
สถานะ	ไม่ผ่าน	ดำเนินการ	ผ่าน

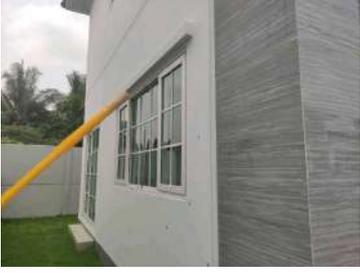
รายการที่ 115		รายละเอียด

รายการ	หน้ากอกอาคารด้านซ้าย	
	รายละเอียด	บัวแตกร้าวผิวไม่เรียบ	
สถานะ	ไม่ผ่าน	ดำเนินการ	ผ่าน

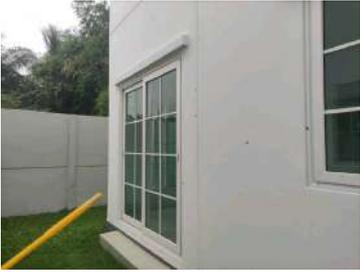
รายการที่ 116		รายละเอียด

รายการ	หน้ากอกอาคารด้านซ้าย	
	รายละเอียด	กันสัดขอบเฟรมไม่คม	
สถานะ	ไม่ผ่าน	ดำเนินการ	ผ่าน

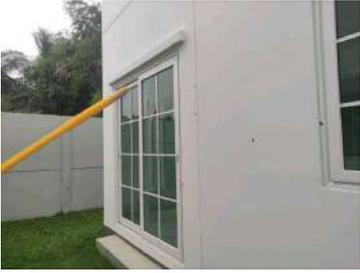
รายการที่ 117		รายละเอียด

รายการ	หน้ากอกอาคารด้านซ้าย	
	รายละเอียด	บัวแตกร้าวผิวไม่เรียบ	
สถานะ	ไม่ผ่าน	ดำเนินการ	ผ่าน

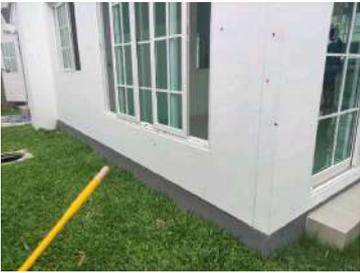
รายการที่ 118		รายละเอียด

รายการ	หน้ากอกอาคารด้านหลัง	
	รายละเอียด	ผนังร้าวแตกแก้ไขและเก็บสีใหม่ระวางสีต่าง, ผิวไม่เรียบขัดแต่งผิวใหม่, สีต่างเก็บงานสีใหม่	
สถานะ	ไม่ผ่าน	ดำเนินการ	ผ่าน

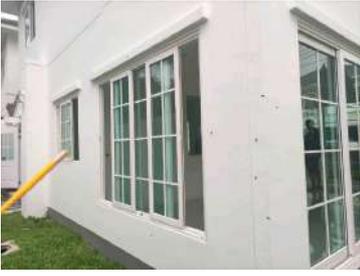
รายการที่ 121		รายละเอียด

รายการ	หน้ากอกอาคารด้านหลัง	
	รายละเอียด	กันสัดขอบเฟรมไม่คม	
สถานะ	ไม่ผ่าน	ดำเนินการ	ผ่าน

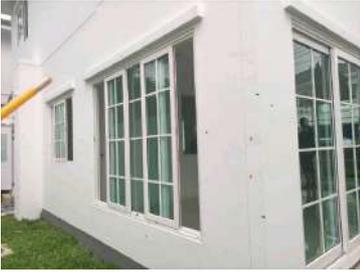
รายการที่ 122		รายละเอียด

รายการ	หน้ากอกอาคารด้านหลัง	
	รายละเอียด	บัวแตกร้าวฝั้วไม่เรียบ	
สถานะ	ไม่ผ่าน	ดำเนินการ	ผ่าน

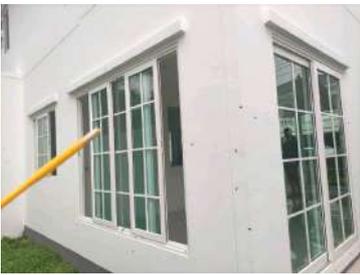
รายการที่ 123		รายละเอียด

รายการ	หน้ากอกอาคารด้านหลัง	
	รายละเอียด	กันสัดขอบเฟรมไม่คม	
สถานะ	ไม่ผ่าน	ดำเนินการ	ผ่าน

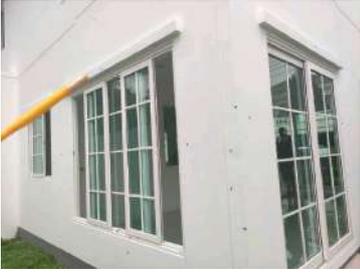
รายการที่ 124		รายละเอียด

รายการ	หน้ากอกอาคารด้านหลัง	
	รายละเอียด	บัวแตกร้าวผิวไม่เรียบ	
สถานะ	ไม่ผ่าน	ดำเนินการ	ผ่าน

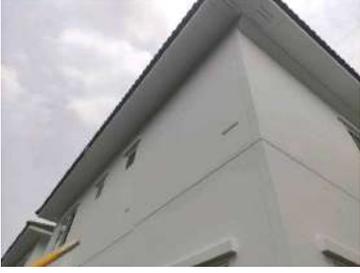
รายการที่ 125		รายละเอียด

รายการ	หน้ากอกอาคารด้านหลัง	
	รายละเอียด	ผนังร้าวแตกแก้ไขและเก็บสีใหม่ระวางสีต่าง, ผิวไม่เรียบขัดแต่งผิวใหม่, สีต่างเก็บงานสีใหม่	
สถานะ	ไม่ผ่าน	ดำเนินการ	ผ่าน

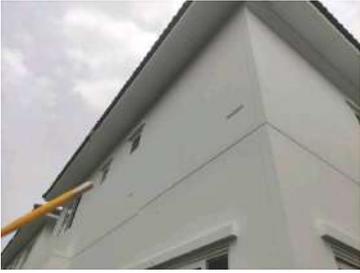
รายการที่ 126		รายละเอียด

รายการ	หน้ากอกอาคารด้านหลัง	
	รายละเอียด	กันสัดขอบเฟรมไม่คม	
สถานะ	ไม่ผ่าน	ดำเนินการ	ผ่าน

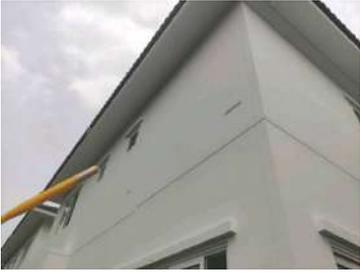
รายการที่ 127		รายละเอียด

รายการ	หน้ากอกอาคารด้านหลัง	
	รายละเอียด	บัวแตกร้าวผิวไม่เรียบ	
สถานะ	ไม่ผ่าน	ดำเนินการ	ผ่าน

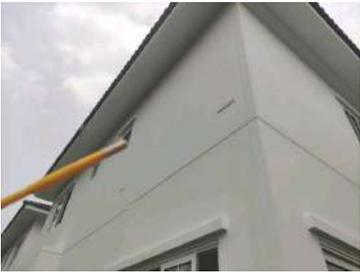
รายการที่ 128		รายละเอียด

รายการ	หน้ากอกอาคารด้านหลัง	
	รายละเอียด	กันสัดขอบเฟรมไม่คม	
สถานะ	ไม่ผ่าน	ดำเนินการ	ผ่าน

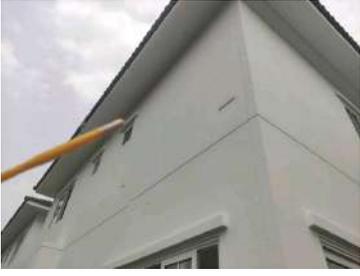
รายการที่ 129		รายละเอียด

รายการ	หน้ากากอาคารด้านหลัง	
	รายละเอียด	บัวแตกราวผิวไม่เรียบ	
สถานะ	ไม่ผ่าน	ดำเนินการ	ผ่าน

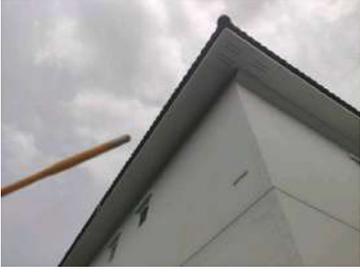
รายการที่ 130		รายละเอียด

รายการ	หน้ากากอาคารด้านหลัง	
	รายละเอียด	ชายคาสีต่าง	
สถานะ	ไม่ผ่าน	ดำเนินการ	ผ่าน

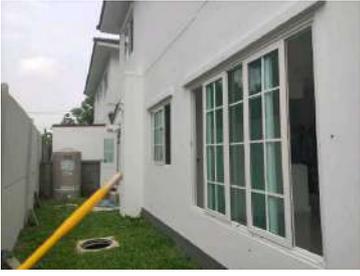
รายการที่ 131		รายละเอียด

รายการ	หน้ากากอาคารด้านหลัง	
	รายละเอียด	ผนังราวแตกแก้ไขและเก็บสีใหม่ระวางสีต่าง, ผิวไม่เรียบขัดแต่งผิวใหม่, สีต่างเก็บงานสีใหม่	
สถานะ	ไม่ผ่าน	ดำเนินการ	ผ่าน

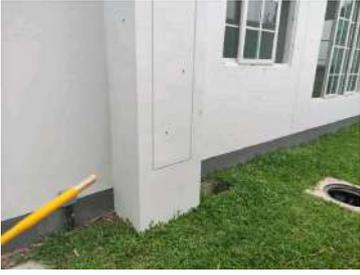
รายการที่ 132		รายละเอียด

รายการ	หน้ากากอาคารด้านหลัง	
	รายละเอียด	ผิวไม่เรียบขัดแต่งผิวใหม่, สีต่างเก็บงานสีใหม่	
สถานะ	ไม่ผ่าน	ดำเนินการ	ผ่าน

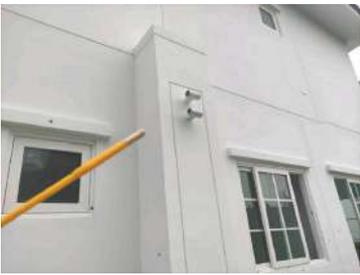
รายการที่ 133		รายละเอียด

รายการ	หน้ากากอาคารด้านหลัง	
	รายละเอียด	ผนังราวแตกแก้ไขและเก็บสีใหม่ระวางสีต่าง, ผิวไม่เรียบขัดแต่งผิวใหม่, สีต่างเก็บงานสีใหม่	
สถานะ	ไม่ผ่าน	ดำเนินการ	ผ่าน

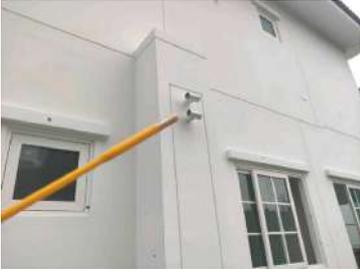
รายการที่ 134		รายละเอียด

รายการ	หน้ากอกอาคารด้านหลัง	
	รายละเอียด	ทาสีท้อ	
สถานะ	ไม่ผ่าน	ดำเนินการ	ผ่าน

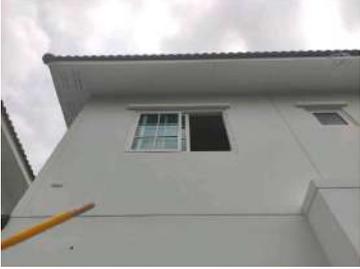
รายการที่ 135		รายละเอียด

รายการ	หน้ากอกอาคารด้านหลัง	
	รายละเอียด	ผนังร้าวแตกแก้ไขและเก็บสีใหม่ระวางสีต่าง, ฝิวไม่เรียบขัดแต่งฝิวใหม่, สีต่างเก็บงานสีใหม่	
สถานะ	ไม่ผ่าน	ดำเนินการ	ผ่าน

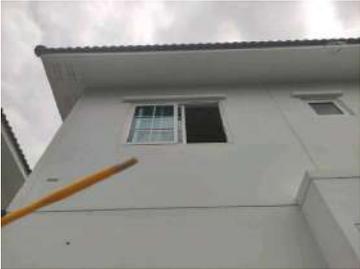
รายการที่ 136		รายละเอียด

รายการ	หน้ากอกอาคารด้านหลัง	
	รายละเอียด	กันสัดขอบเฟรมไม่คม	
สถานะ	ไม่ผ่าน	ดำเนินการ	ผ่าน

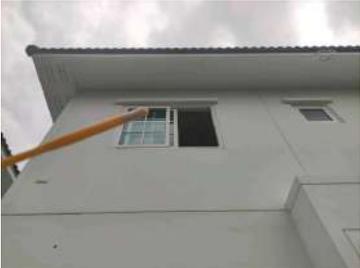
รายการที่ 137		รายละเอียด

รายการ	หน้ากอกอาคารด้านหลัง	
	รายละเอียด	บัวแตกร้าวฝิวไม่เรียบ	
สถานะ	ไม่ผ่าน	ดำเนินการ	ผ่าน

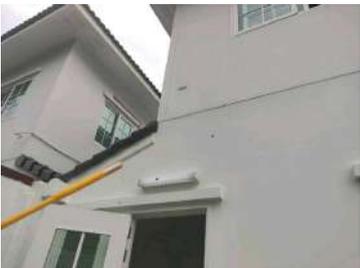
รายการที่ 138		รายละเอียด

รายการ	หน้ากอกอาคารด้านหลัง	
	รายละเอียด	สีต่างเก็บงานสีใหม่	
สถานะ	ไม่ผ่าน	ดำเนินการ	ผ่าน

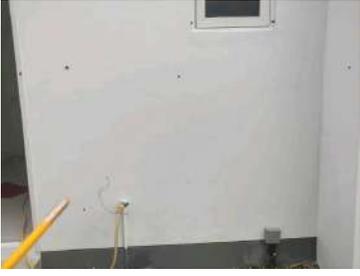
รายการที่ 139		รายละเอียด

รายการ	หน้ากากอาคารด้านหลัง	
	รายละเอียด	ผนังร้าวแตกแก้ไขและเก็บสีใหม่ระวางสีต่าง, ผิวไม่เรียบขัดแต่งผิวใหม่, สีต่างเก็บงานสีใหม่	
สถานะ	ไม่ผ่าน	ดำเนินการ	ผ่าน

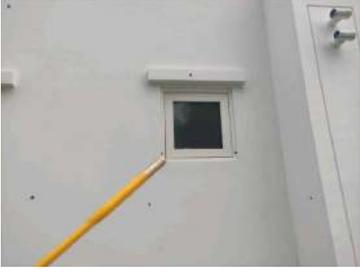
รายการที่ 140		รายละเอียด

รายการ	หน้ากากอาคารด้านหลัง	
	รายละเอียด	กันสัดขอบเฟรมไม้คม	
สถานะ	ไม่ผ่าน	ดำเนินการ	ผ่าน

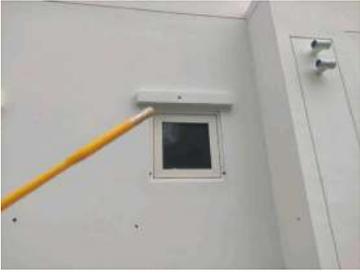
รายการที่ 141		รายละเอียด

รายการ	หน้ากากอาคารด้านหลัง	
	รายละเอียด	บัวแตกร้าวผิวไม่เรียบ	
สถานะ	ไม่ผ่าน	ดำเนินการ	ผ่าน

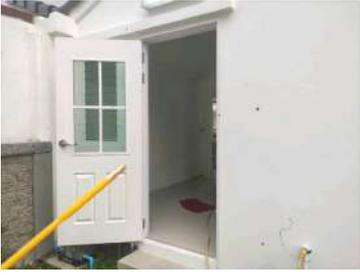
รายการที่ 142		รายละเอียด

รายการ	หน้ากากอาคารด้านหลัง	
	รายละเอียด	แก้งานซิลิโคนรอยต่อให้เรียบร้อย, วงกบ	
สถานะ	ไม่ผ่าน	ดำเนินการ	ผ่าน

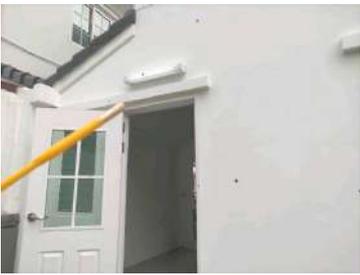
รายการที่ 143		รายละเอียด

รายการ	หน้ากากอาคารด้านหลัง	
	รายละเอียด	บัวแตกร้าวผิวไม่เรียบ	
สถานะ	ไม่ผ่าน	ดำเนินการ	ผ่าน

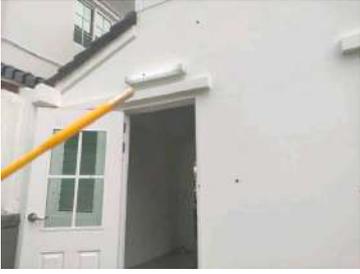
รายการที่ 144		รายละเอียด

รายการ	หน้ากอกอาคารด้านหลัง	
	รายละเอียด	ทำความสะอาดคอมไฟ	
สถานะ	ไม่ผ่าน	ดำเนินการ	ผ่าน

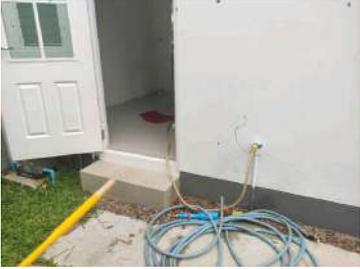
รายการที่ 145		รายละเอียด

รายการ	หน้ากอกอาคารด้านหลัง	
	รายละเอียด	ยาแนวกระเบื้อง	
สถานะ	ไม่ผ่าน	ดำเนินการ	ผ่าน

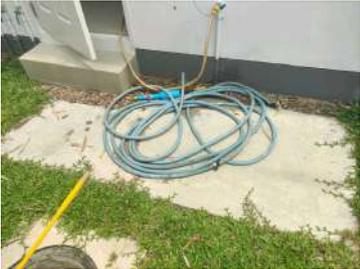
รายการที่ 146		รายละเอียด

รายการ	หน้ากอกอาคารด้านหลัง	
	รายละเอียด	ทำความสะอาด	
สถานะ	ไม่ผ่าน	ดำเนินการ	ผ่าน

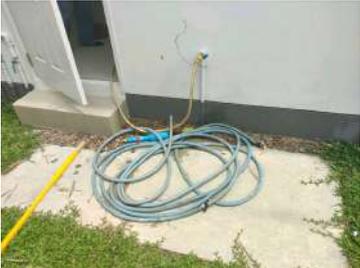
รายการที่ 147		รายละเอียด

รายการ	หน้ากอกอาคารด้านหลัง	
	รายละเอียด	พื้นแตกร้าว	
สถานะ	ไม่ผ่าน	ดำเนินการ	ผ่าน

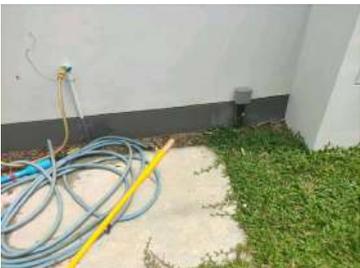
รายการที่ 148		รายละเอียด

รายการ	หน้ากอกอาคารด้านหลัง	
	รายละเอียด	แต่งหินให้สวยงาม	
สถานะ	ไม่ผ่าน	ดำเนินการ	ผ่าน

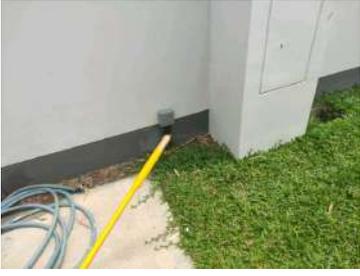
รายการที่ 149		รายละเอียด

รายการ	หน้ากอกอาคารด้านหลัง	
	รายละเอียด	ทำความสะอาด	
สถานะ	ไม่ผ่าน	ดำเนินการ	ผ่าน

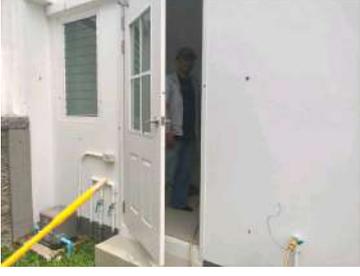
รายการที่ 150		รายละเอียด

รายการ	หน้ากอกอาคารด้านหลัง	
	รายละเอียด	ทาสีบล็อกไฟ	
สถานะ	ไม่ผ่าน	ดำเนินการ	ผ่าน

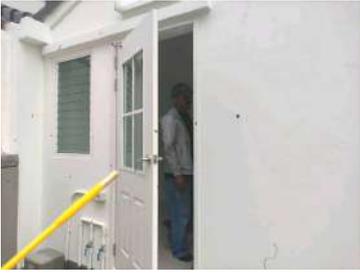
รายการที่ 151		รายละเอียด

รายการ	หน้ากอกอาคารด้านหลัง	
	รายละเอียด	ทำความสะอาดบาน	
สถานะ	ไม่ผ่าน	ดำเนินการ	ผ่าน

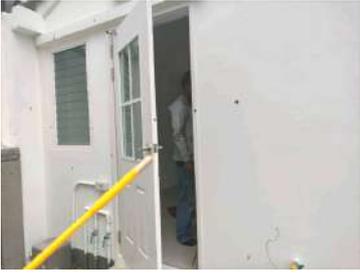
รายการที่ 152		รายละเอียด

รายการ	หน้ากอกอาคารด้านหลัง	
	รายละเอียด	ส้นบานสีต่าง	
สถานะ	ไม่ผ่าน	ดำเนินการ	ผ่าน

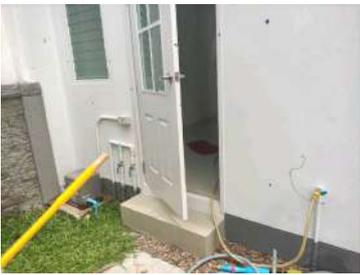
รายการที่ 153		รายละเอียด

รายการ	หน้ากอกอาคารด้านหลัง	
	รายละเอียด	ทาสีท่อ	
สถานะ	ไม่ผ่าน	ดำเนินการ	ผ่าน

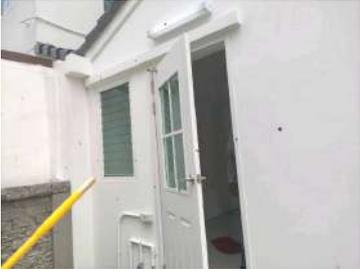
รายการที่ 154		รายละเอียด

รายการ	หน้ากากอาคารด้านหลัง	
	รายละเอียด	กันสัดขอบเฟรมไม่คม	
สถานะ	ไม่ผ่าน	ดำเนินการ	ผ่าน

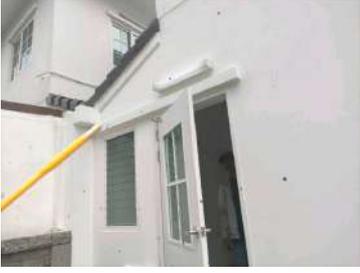
รายการที่ 155		รายละเอียด

รายการ	หน้ากากอาคารด้านหลัง	
	รายละเอียด	บัวแตกราวผิวไม่เรียบ	
สถานะ	ไม่ผ่าน	ดำเนินการ	ผ่าน

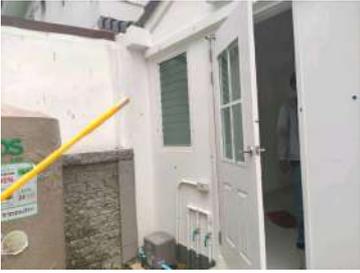
รายการที่ 156		รายละเอียด

รายการ	หน้ากากอาคารด้านหลัง	
	รายละเอียด	ผนังราวแตกแก้ไขและเก็บสีใหม่ระวางสีต่าง, ผิวไม่เรียบขัดแต่งผิวใหม่	
สถานะ	ไม่ผ่าน	ดำเนินการ	ผ่าน

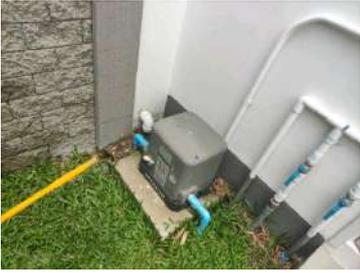
รายการที่ 157		รายละเอียด

รายการ	หน้ากากอาคารด้านหลัง	
	รายละเอียด	แต่งปูนฐานบ้ำม	
สถานะ	ไม่ผ่าน	ดำเนินการ	ผ่าน

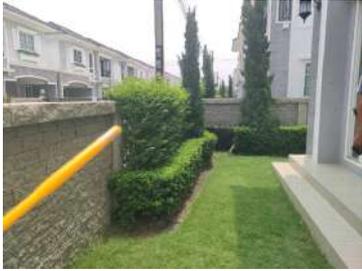
รายการที่ 158		รายละเอียด

รายการ	ไม้พุ่ม ต้นไทร โมกซ์	
	รายละเอียด	ตัดแต่งกิ่ง	
สถานะ	ไม่ผ่าน	ดำเนินการ	ผ่าน

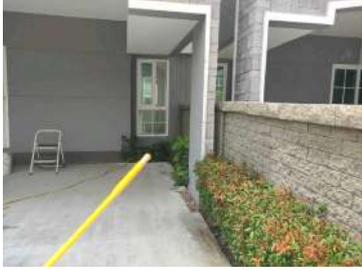
รายการที่ 159		รายละเอียด

รายการ	ไม้พุ่ม ต้นไทร โมกซ์	
	รายละเอียด	ตัดแต่งกิ่ง	
สถานะ	ไม่ผ่าน	ดำเนินการ	ผ่าน

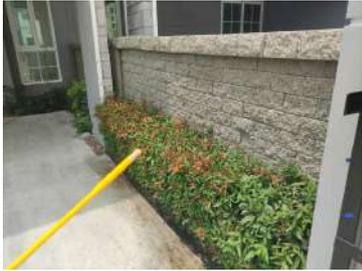
รายการที่ 160		รายละเอียด

รายการ	ไม้พุ่ม ต้นไทร โมกซ์	
	รายละเอียด	ตัดแต่งกิ่ง	
สถานะ	ไม่ผ่าน	ดำเนินการ	ผ่าน

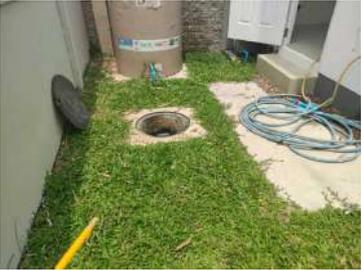
รายการที่ 161		รายละเอียด

รายการ	สนามหญ้า สวน	
	รายละเอียด	ประคินเปลี่ยนหญ้าตาย	
สถานะ	ไม่ผ่าน	ดำเนินการ	ผ่าน

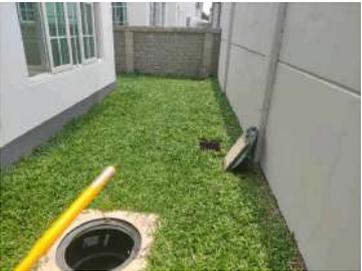
รายการที่ 162		รายละเอียด

รายการ	สนามหญ้า สวน	
	รายละเอียด	ประคินเปลี่ยนหญ้าตาย	
สถานะ	ไม่ผ่าน	ดำเนินการ	ผ่าน

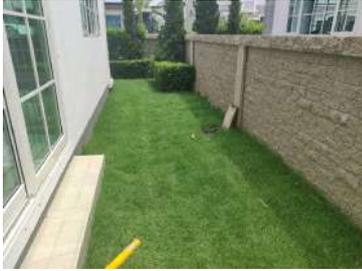
รายการที่ 163		รายละเอียด

รายการ	สนามหญ้า สวน	
	รายละเอียด	ประดินเปลี่ยนหญ้าตาย	
สถานะ	ไม่ผ่าน	ดำเนินการ	ผ่าน

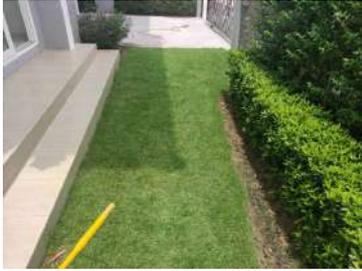
รายการที่ 164		รายละเอียด

รายการ	สนามหญ้า สวน	
	รายละเอียด	ประดินเปลี่ยนหญ้าตาย	
สถานะ	ไม่ผ่าน	ดำเนินการ	ผ่าน

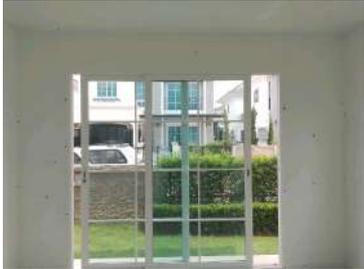
รายการที่ 165		รายละเอียด

รายการ	โถงชั้นล่าง	
	รายละเอียด	ผนังและสีต่าง	
สถานะ	ไม่ผ่าน	ดำเนินการ	ผ่าน

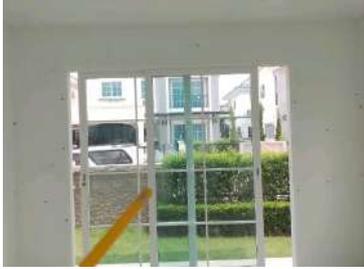
รายการที่ 166		รายละเอียด

รายการ	โถงชั้นล่าง	
	รายละเอียด	วงกบและทำความสะอาด, กันแนวให้คม	
สถานะ	ไม่ผ่าน	ดำเนินการ	ผ่าน

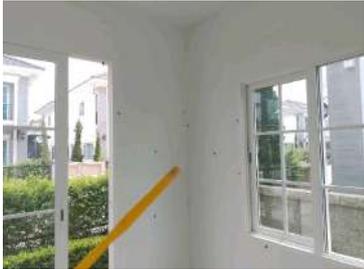
รายการที่ 167		รายละเอียด

รายการ	โถงชั้นล่าง	
	รายละเอียด	ผนังร้าวแตก	
สถานะ	ไม่ผ่าน	ดำเนินการ	ผ่าน

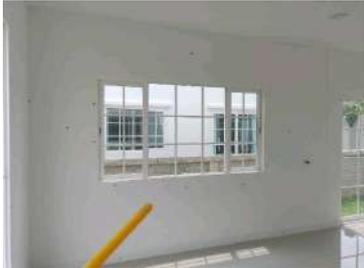
รายการที่ 168		รายละเอียด

รายการ	โถงชั้นล่าง	
	รายละเอียด	ผนังและสีต่าง	
สถานะ	ไม่ผ่าน	ดำเนินการ	ผ่าน

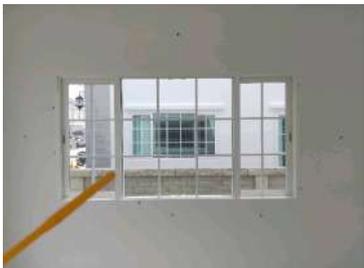
รายการที่ 169		รายละเอียด

รายการ	โถงชั้นล่าง	
	รายละเอียด	วงกบและทำความสะอาด, กันแนวให้คม, รอยต่อวงกบร้าว	
สถานะ	ไม่ผ่าน	ดำเนินการ	ผ่าน

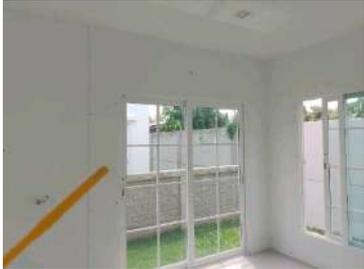
รายการที่ 170		รายละเอียด

รายการ	โถงชั้นล่าง	
	รายละเอียด	ผนังร้าวแตกผนังโลหะสีต่าง	
สถานะ	ไม่ผ่าน	ดำเนินการ	ผ่าน

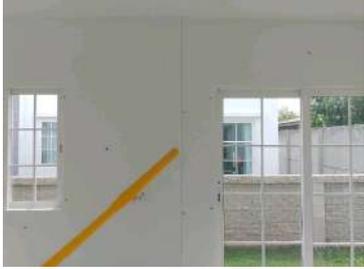
รายการที่ 171		รายละเอียด

รายการ	โถงชั้นล่าง	
	รายละเอียด	ผนังร้าวแตก	
สถานะ	ไม่ผ่าน	ดำเนินการ	ผ่าน

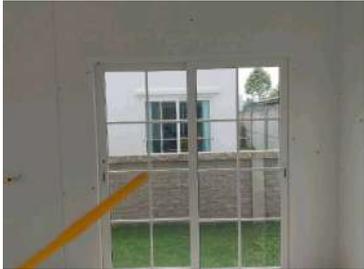
รายการที่ 172		รายละเอียด

รายการ	โถงชั้นล่าง	
	รายละเอียด	วงกบโลหะทำความสะอาด, รอยต่อวงคบบร้าว, กันแนวให้คม	
สถานะ	ไม่ผ่าน	ดำเนินการ	ผ่าน

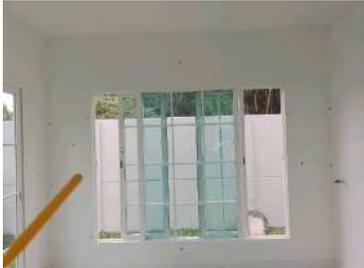
รายการที่ 173		รายละเอียด

รายการ	โถงชั้นล่าง	
	รายละเอียด	ผนังโลหะสีต่าง	
สถานะ	ไม่ผ่าน	ดำเนินการ	ผ่าน

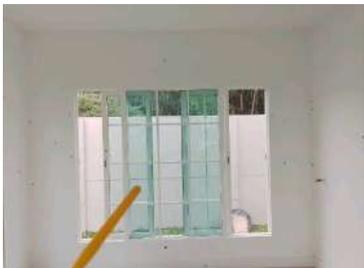
รายการที่ 174		รายละเอียด

รายการ	โถงชั้นล่าง	
	รายละเอียด	วงกบโลหะทำความสะอาด, กันแนวให้คม	
สถานะ	ไม่ผ่าน	ดำเนินการ	ผ่าน

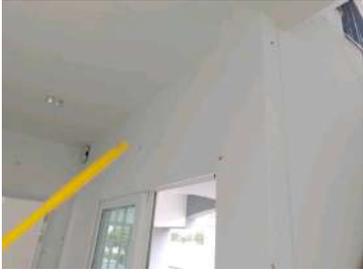
รายการที่ 185		รายละเอียด

รายการ	โถงชั้นล่าง	
	รายละเอียด	ผนังและสีต่าง	
สถานะ	ไม่ผ่าน	ดำเนินการ	ผ่าน

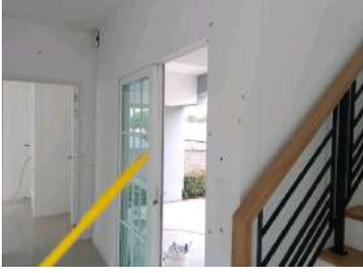
รายการที่ 186		รายละเอียด

รายการ	โถงชั้นล่าง	
	รายละเอียด	วงกบและทำความสะอาด, กั้นแนวให้คม	
สถานะ	ไม่ผ่าน	ดำเนินการ	ผ่าน

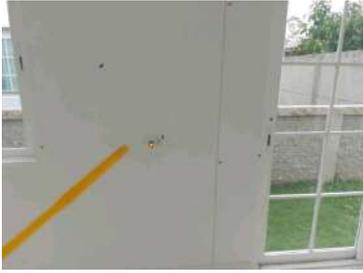
รายการที่ 187		รายละเอียด

รายการ	โถงชั้นล่าง	
	รายละเอียด	ติดตั้งเอียงปรับแก้ไข	
สถานะ	ไม่ผ่าน	ดำเนินการ	ผ่าน

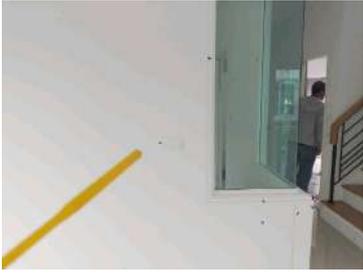
รายการที่ 188		รายละเอียด

รายการ	โถงชั้นล่าง	
	รายละเอียด	ติดตั้งเอียงปรับแก้ไข	
สถานะ	ไม่ผ่าน	ดำเนินการ	ผ่าน

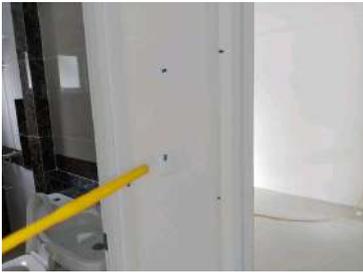
รายการที่ 189		รายละเอียด

รายการ	โถงชั้นล่าง	
	รายละเอียด	ติดตั้งเอียงปรับแก้ไข	
สถานะ	ไม่ผ่าน	ดำเนินการ	ผ่าน

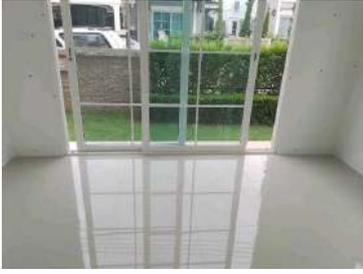
รายการที่ 190		รายละเอียด

รายการ	โถงชั้นล่าง	
	รายละเอียด	บัว แก้งานซีลิโคนรอยต่อให้เรียบร้อย , ทำความสะอาดบัว	
สถานะ	ไม่ผ่าน	ดำเนินการ	ผ่าน
