ประเภท : บ้านเดี่ยว
ชื่อผู้ตรวจสอบ : ch 100
วันที่ตรวจสอบ : #1 (วันที่ 2025-04-11)

บริการรับตรวจบ้าน

Major Defects

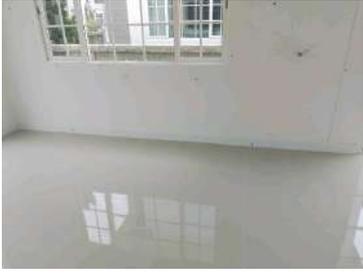
รายการที่ 191		รายละเอียด

รายการ	โถงชั้นล่าง	
	รายละเอียด	บัว แก้งานซีลิโคนรอยต่อให้เรียบร้อย , ทำความสะอาดบัว	
สถานะ	ไม่ผ่าน	ดำเนินการ	ผ่าน

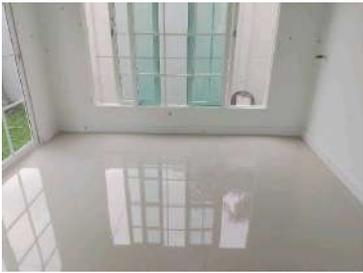
รายการที่ 192		รายละเอียด

รายการ	โถงชั้นล่าง	
	รายละเอียด	บัว แก้งานซีลิโคนรอยต่อให้เรียบร้อย , ทำความสะอาดบัว	
สถานะ	ไม่ผ่าน	ดำเนินการ	ผ่าน

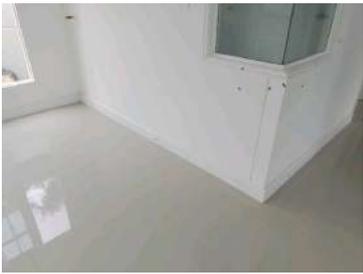
รายการที่ 193		รายละเอียด

รายการ	โถงชั้นล่าง	
	รายละเอียด	บัว แก้งานซีลิโคนรอยต่อให้เรียบร้อย , ทำความสะอาดบัว	
สถานะ	ไม่ผ่าน	ดำเนินการ	ผ่าน

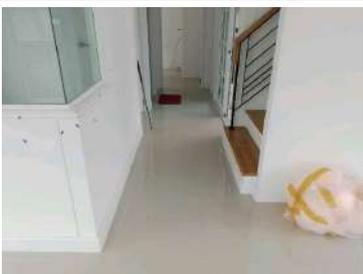
รายการที่ 194		รายละเอียด

รายการ	โถงชั้นล่าง	
	รายละเอียด	บัว แก้งานซีลิโคนรอยต่อให้เรียบร้อย , ทำความสะอาดบัว	
สถานะ	ไม่ผ่าน	ดำเนินการ	ผ่าน

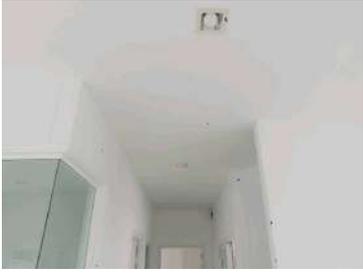
รายการที่ 200		รายละเอียด

รายการ	โถงชั้นล่าง	
	รายละเอียด	คอมไฟไม่ได้แนว	
สถานะ	ไม่ผ่าน	ดำเนินการ	ผ่าน

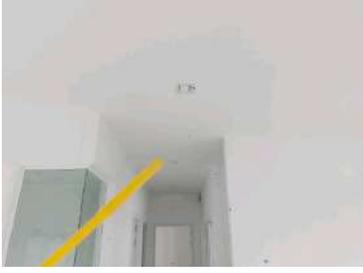
รายการที่ 201		รายละเอียด

รายการ	โถงชั้นล่าง	
	รายละเอียด	ผ้าสีต่าง	
สถานะ	ไม่ผ่าน	ดำเนินการ	ผ่าน

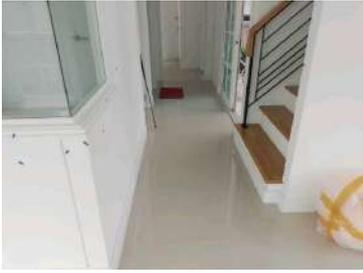
รายการที่ 202		รายละเอียด

รายการ	โถงชั้นล่าง	
	รายละเอียด	พื้นเลอะทำความสะอาด, ยานแนวร่องกระเบื้องใหม่	
สถานะ	ไม่ผ่าน	ดำเนินการ	ผ่าน

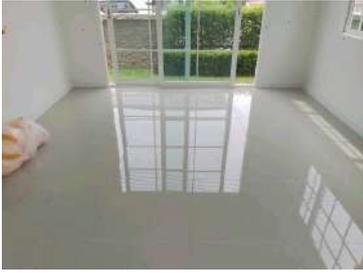
รายการที่ 203		รายละเอียด

รายการ	โถงชั้นล่าง	
	รายละเอียด	พื้นเลอะทำความสะอาด, ยานแนวร่องกระเบื้องใหม่	
สถานะ	ไม่ผ่าน	ดำเนินการ	ผ่าน

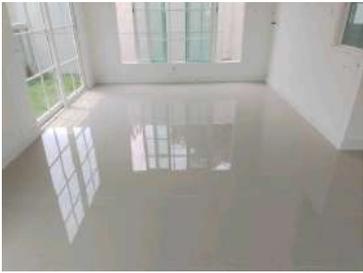
รายการที่ 204		รายละเอียด

รายการ	โถงชั้นล่าง	
	รายละเอียด	พื้นเลอะทำความสะอาด, ยานแนวร่องกระเบื้องใหม่	
สถานะ	ไม่ผ่าน	ดำเนินการ	ผ่าน

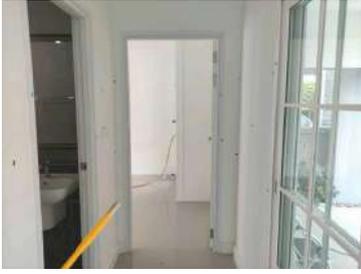
รายการที่ 205		รายละเอียด

รายการ	ห้องครัวไทย	
	รายละเอียด	วงกบแก้งานซิลิโคนรอยต่อให้เรียบร้อย	
สถานะ	ไม่ผ่าน	ดำเนินการ	ผ่าน

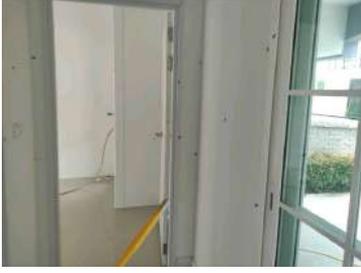
รายการที่ 206		รายละเอียด

รายการ	ห้องครัวไทย	
	รายละเอียด	สันบานสีต่าง	
สถานะ	ไม่ผ่าน	ดำเนินการ	ผ่าน

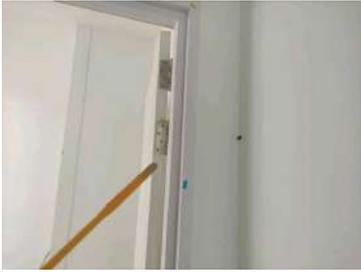
รายการที่ 207		รายละเอียด

รายการ	ห้องครัวไทย	
	รายละเอียด	แก้งานซิลิโคนรอบรอยต่อให้เรียบร้อยกันแนวให้คม, บานพับ	
สถานะ	ไม่ผ่าน	ดำเนินการ	ผ่าน

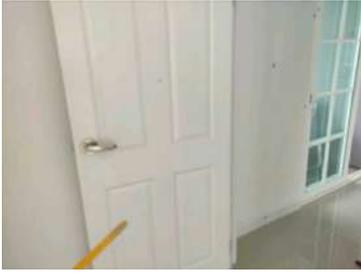
รายการที่ 208		รายละเอียด

รายการ	ห้องครัวไทย	
	รายละเอียด	บานสีต่างเก็บงานสีใหม่	
สถานะ	ไม่ผ่าน	ดำเนินการ	ผ่าน

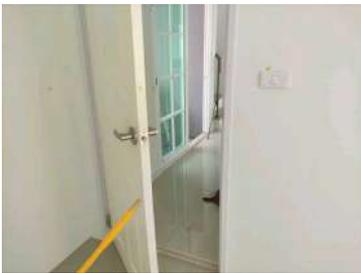
รายการที่ 209		รายละเอียด

รายการ	ห้องครัวไทย	
	รายละเอียด	สันบานสีต่าง	
สถานะ	ไม่ผ่าน	ดำเนินการ	ผ่าน

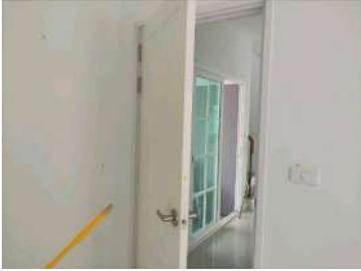
รายการที่ 210		รายละเอียด

รายการ	ห้องครัวไทย	
	รายละเอียด	วงกบแก้งานซิลิโคนรอยต่อให้เรียบร้อย	
สถานะ	ไม่ผ่าน	ดำเนินการ	ผ่าน

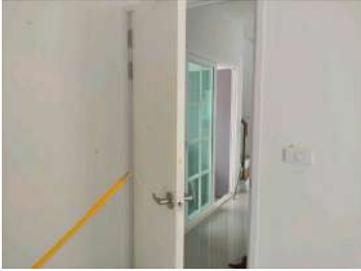
รายการที่ 211		รายละเอียด

รายการ	ห้องครัวไทย	
	รายละเอียด	บานสีต่างเก็บงานสีใหม่	
สถานะ	ไม่ผ่าน	ดำเนินการ	ผ่าน

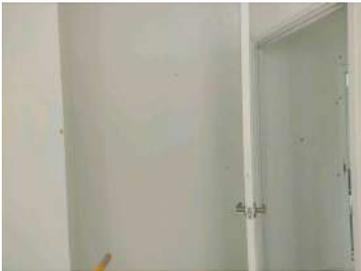
รายการที่ 212		รายละเอียด

รายการ	ห้องครัวไทย	
	รายละเอียด	ผนังไม่เรียบสีต่าง	
สถานะ	ไม่ผ่าน	ดำเนินการ	ผ่าน

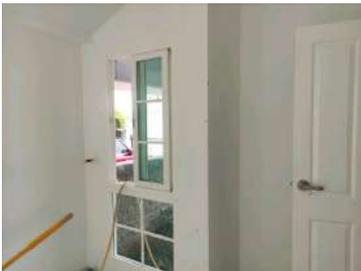
รายการที่ 213		รายละเอียด

รายการ	ห้องครัวไทย	
	รายละเอียด	ผนังไม่เรียบสีต่าง	
สถานะ	ไม่ผ่าน	ดำเนินการ	ผ่าน

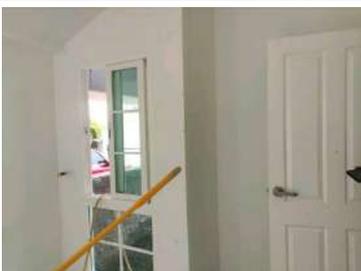
รายการที่ 214		รายละเอียด

รายการ	ห้องครัวไทย	
	รายละเอียด	ผนังไม่เรียบสีต่าง	
สถานะ	ไม่ผ่าน	ดำเนินการ	ผ่าน

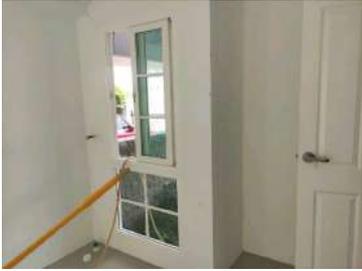
รายการที่ 215		รายละเอียด

รายการ	ห้องครัวไทย	
	รายละเอียด	กันสัดของเฟรมไม้คอม	
สถานะ	ไม่ผ่าน	ดำเนินการ	ผ่าน

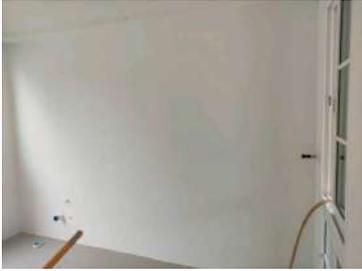
รายการที่ 216		รายละเอียด

รายการ	ห้องครัวไทย	
	รายละเอียด	ผนังไม้เรียบสีต่าง	
สถานะ	ไม่ผ่าน	ดำเนินการ	ผ่าน

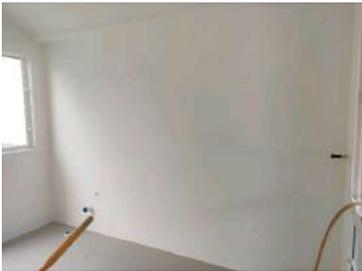
รายการที่ 217		รายละเอียด

รายการ	ห้องครัวไทย	
	รายละเอียด	ผนังแตกร้าว	
สถานะ	ไม่ผ่าน	ดำเนินการ	ผ่าน

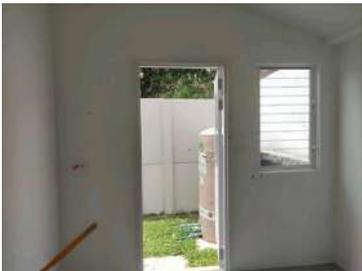
รายการที่ 218		รายละเอียด

รายการ	ห้องครัวไทย	
	รายละเอียด	ผนังไม้เรียบสีต่าง	
สถานะ	ไม่ผ่าน	ดำเนินการ	ผ่าน

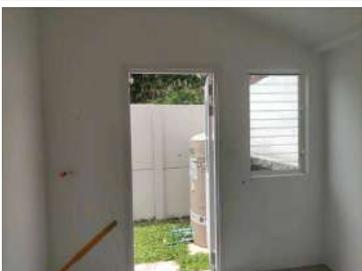
รายการที่ 219		รายละเอียด

รายการ	ห้องครัวไทย	
	รายละเอียด	วงกบแก้งานซิลิโคนรอยต่อให้เรียบร้อย	
สถานะ	ไม่ผ่าน	ดำเนินการ	ผ่าน

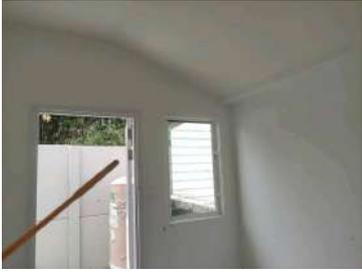
รายการที่ 220		รายละเอียด

รายการ	ห้องครัวไทย	
	รายละเอียด	แก๊งานซิลิโคนรอบรอยต่อให้เรียบร้อยกันแนวให้คม, บานพับ	
สถานะ	ไม่ผ่าน	ดำเนินการ	ผ่าน

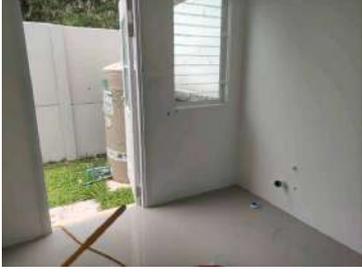
รายการที่ 221		รายละเอียด

รายการ	ห้องครัวไทย	
	รายละเอียด	แก๊งานซิลิโคนรอบรอยต่อให้เรียบร้อยกันแนวให้คม, บานพับ	
สถานะ	ไม่ผ่าน	ดำเนินการ	ผ่าน

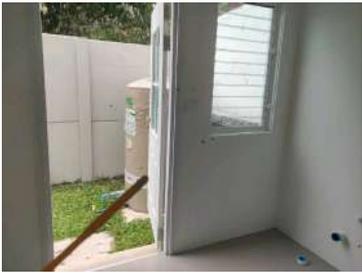
รายการที่ 222		รายละเอียด

รายการ	ห้องครัวไทย	
	รายละเอียด	บานเลอะคราบ	
สถานะ	ไม่ผ่าน	ดำเนินการ	ผ่าน

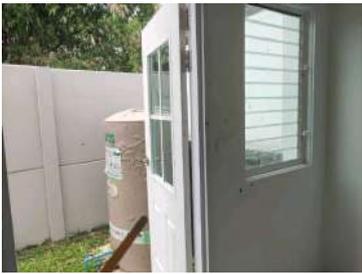
รายการที่ 223		รายละเอียด

รายการ	ห้องครัวไทย	
	รายละเอียด	บานกระพือ	
สถานะ	ไม่ผ่าน	ดำเนินการ	ผ่าน

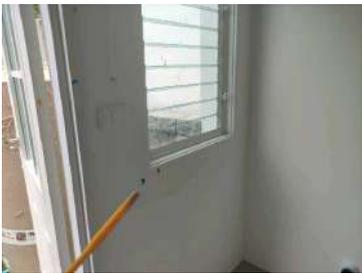
รายการที่ 224		รายละเอียด

รายการ	ห้องครัวไทย	
	รายละเอียด	น้ำรั่วซึม	
สถานะ	ไม่ผ่าน	ดำเนินการ	ผ่าน

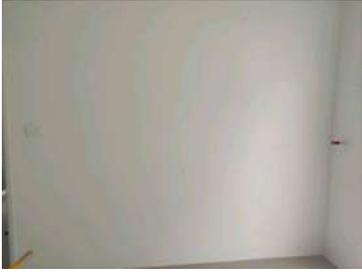
รายการที่ 225		รายละเอียด

รายการ	ห้องครัวไทย	
	รายละเอียด	ผนังไม่เรียบสีต่าง	
สถานะ	ไม่ผ่าน	ดำเนินการ	ผ่าน

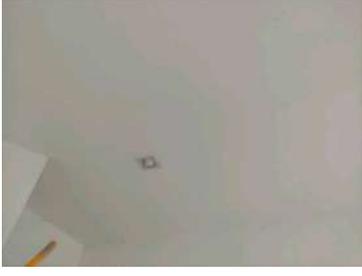
รายการที่ 226		รายละเอียด

รายการ	ห้องครัวไทย	
	รายละเอียด	ฝ้าไม่เรียบสีต่าง	
สถานะ	ไม่ผ่าน	ดำเนินการ	ผ่าน

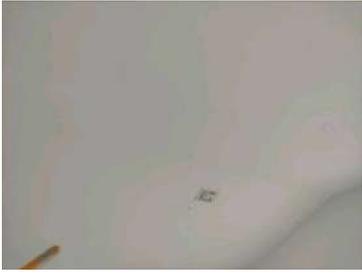
รายการที่ 227		รายละเอียด

รายการ	ห้องครัวไทย	
	รายละเอียด	ฝ้าไม่เรียบสีต่าง	
สถานะ	ไม่ผ่าน	ดำเนินการ	ผ่าน

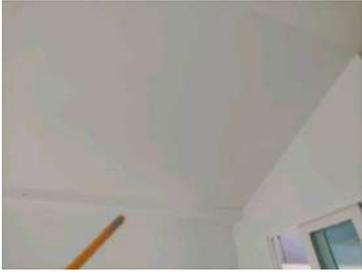
รายการที่ 228		รายละเอียด

รายการ	ห้องครัวไทย	
	รายละเอียด	ฝ้าไม่เรียบสีต่าง	
สถานะ	ไม่ผ่าน	ดำเนินการ	ผ่าน

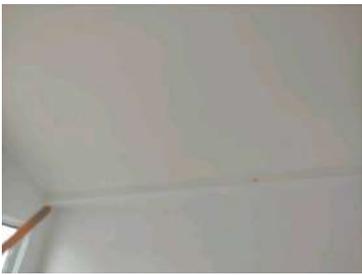
รายการที่ 229		รายละเอียด

รายการ	ห้องครัวไทย	
	รายละเอียด	ฝ้าไม่เรียบสีต่าง	
สถานะ	ไม่ผ่าน	ดำเนินการ	ผ่าน

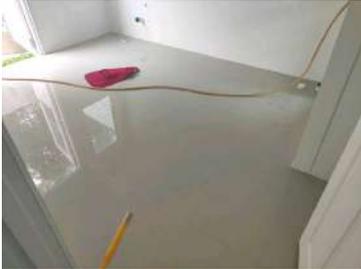
รายการที่ 230		รายละเอียด

รายการ	ห้องครัวไทย	
	รายละเอียด	บานแนวกระเบื้อง	
สถานะ	ไม่ผ่าน	ดำเนินการ	ผ่าน

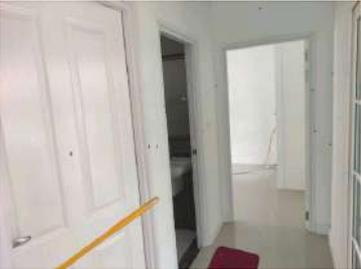
รายการที่ 232		รายละเอียด

รายการ	ห้องน้ำชั้นล่าง1	
	รายละเอียด	วงกบแก้งานซิลิโคนรอยต่อให้เรียบร้อย	
สถานะ	ไม่ผ่าน	ดำเนินการ	ผ่าน

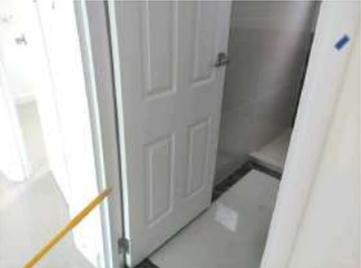
รายการที่ 233		รายละเอียด

รายการ	ห้องน้ำชั้นล่าง1	
	รายละเอียด	สันบานสีต่าง	
สถานะ	ไม่ผ่าน	ดำเนินการ	ผ่าน

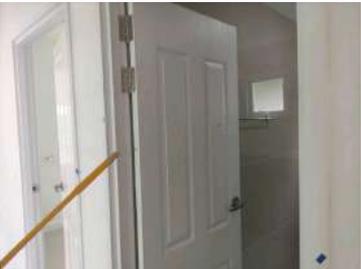
รายการที่ 234		รายละเอียด

รายการ	ห้องน้ำชั้นล่าง1	
	รายละเอียด	สันบานสีต่าง	
สถานะ	ไม่ผ่าน	ดำเนินการ	ผ่าน

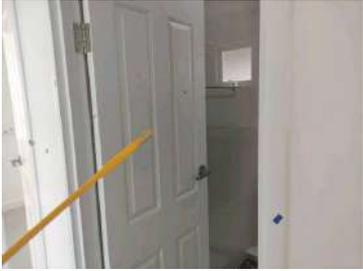
รายการที่ 235		รายละเอียด

รายการ	ห้องน้ำชั้นล่าง1	
	รายละเอียด	บานกระพือ	
สถานะ	ไม่ผ่าน	ดำเนินการ	ผ่าน

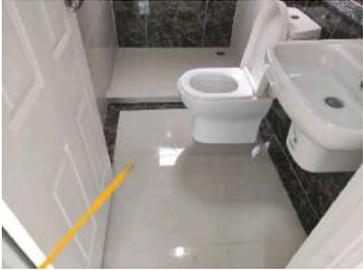
รายการที่ 236		รายละเอียด

รายการ	ห้องน้ำชั้นล่าง1	
	รายละเอียด	พื้นเลอะยาแนว	
สถานะ	ไม่ผ่าน	ดำเนินการ	ผ่าน

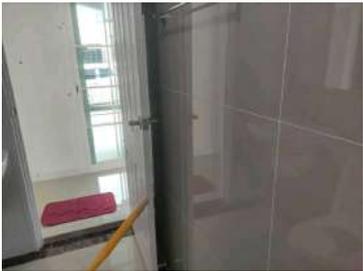
รายการที่ 237		รายละเอียด

รายการ	ห้องน้ำชั้นล่าง1	
	รายละเอียด	ส้นบานสีต่าง	
สถานะ	ไม่ผ่าน	ดำเนินการ	ผ่าน

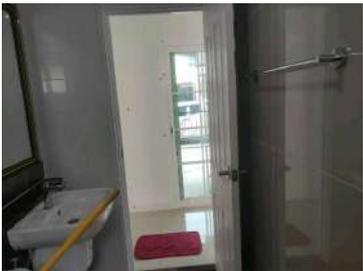
รายการที่ 238		รายละเอียด

รายการ	ห้องน้ำชั้นล่าง1	
	รายละเอียด	วงกบแก้งานซิลิโคนรอยต่อให้เรียบร้อย	
สถานะ	ไม่ผ่าน	ดำเนินการ	ผ่าน

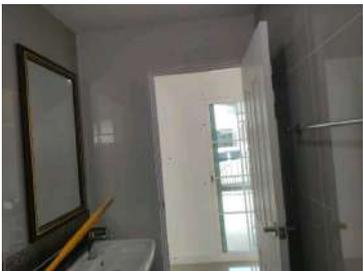
รายการที่ 239		รายละเอียด

รายการ	ห้องน้ำชั้นล่าง1	
	รายละเอียด	ยาแนว	
สถานะ	ไม่ผ่าน	ดำเนินการ	ผ่าน

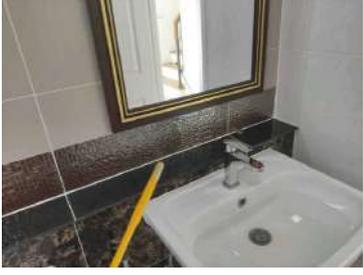
รายการที่ 243		รายละเอียด

รายการ	ห้องน้ำชั้นล่าง1	
	รายละเอียด	แก้งานซิลิโคนรอบรอยต่อให้เรียบร้อยกันแนวให้คม	
สถานะ	ไม่ผ่าน	ดำเนินการ	ผ่าน

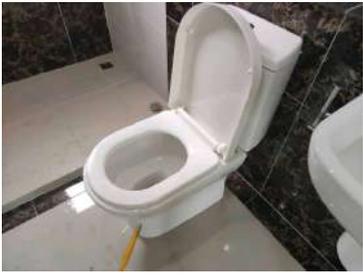
รายการที่ 244		รายละเอียด

รายการ	ห้องน้ำชั้นล่าง1	
	รายละเอียด	ทำความสะอาด	
สถานะ	ไม่ผ่าน	ดำเนินการ	ผ่าน

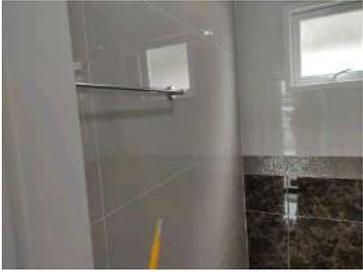
รายการที่ 248		รายละเอียด

รายการ	ห้องน้ำชั้นล่าง1	
	รายละเอียด	ยาแนวพื้น	
สถานะ	ไม่ผ่าน	ดำเนินการ	ผ่าน

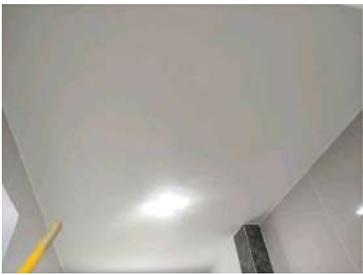
รายการที่ 249		รายละเอียด

รายการ	ห้องน้ำชั้นล่าง1	
	รายละเอียด	ฝ้าไม่เรียบสีต่าง	
สถานะ	ไม่ผ่าน	ดำเนินการ	ผ่าน

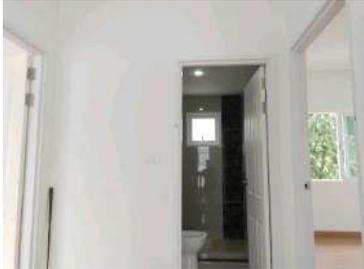
รายการที่ 250		รายละเอียด

รายการ	โถงบันได1-2	
	รายละเอียด	ผนังและสีต่าง	
สถานะ	ไม่ผ่าน	ดำเนินการ	ผ่าน

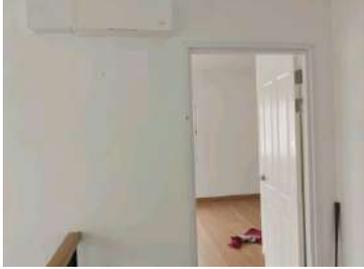
รายการที่ 251		รายละเอียด

รายการ	โถงบันได1-2	
	รายละเอียด	ผนังและสีต่าง	
สถานะ	ไม่ผ่าน	ดำเนินการ	ผ่าน

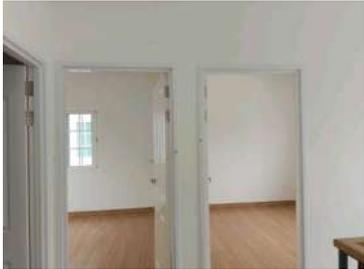
รายการที่ 252		รายละเอียด

รายการ	โถงบันได1-2	
	รายละเอียด	ผนังและสีต่าง	
สถานะ	ไม่ผ่าน	ดำเนินการ	ผ่าน

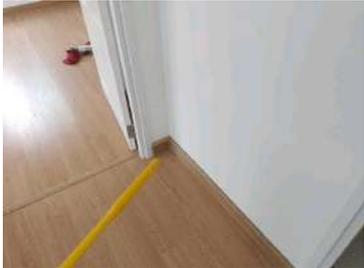
รายการที่ 253		รายละเอียด

รายการ	โถงบันได1-2	
	รายละเอียด	พื้นยวบแก๊ไข	
สถานะ	ไม่ผ่าน	ดำเนินการ	ผ่าน

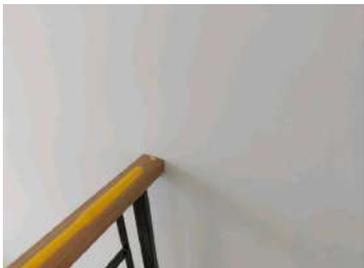
รายการที่ 254		รายละเอียด

รายการ	โถงบันได1-2	
	รายละเอียด	แก้งานซิลิโคนรอบรอยต่อให้เรียบร้อยกันแนวให้คม	
สถานะ	ไม่ผ่าน	ดำเนินการ	ผ่าน

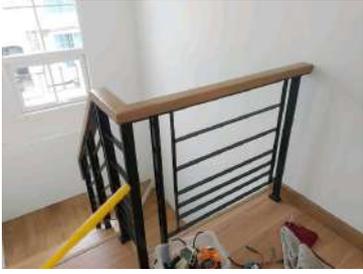
รายการที่ 255		รายละเอียด

รายการ	โถงบันได1-2	
	รายละเอียด	ทำความสะอาด	
สถานะ	ไม่ผ่าน		ดำเนินการ ผ่าน

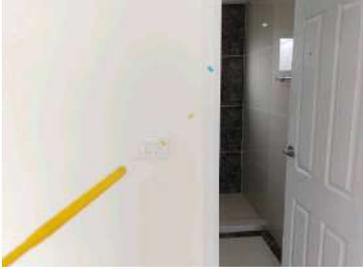
รายการที่ 256		รายละเอียด

รายการ	โถงบันได1-2	
	รายละเอียด	ติดตั้งเสียงปรับแก้ไข	
สถานะ	ไม่ผ่าน		ดำเนินการ ผ่าน

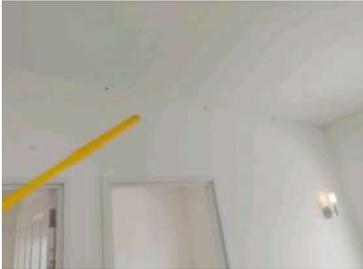
รายการที่ 257		รายละเอียด

รายการ	โถงบันได1-2	
	รายละเอียด	ขอบฝ้าร้าวแตก	
สถานะ	ไม่ผ่าน		ดำเนินการ ผ่าน

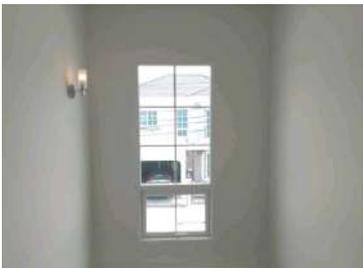
รายการที่ 259		รายละเอียด

รายการ	โถงบันได1-2	
	รายละเอียด	ผนังเลอะสีต่าง	
สถานะ	ไม่ผ่าน		ดำเนินการ ผ่าน

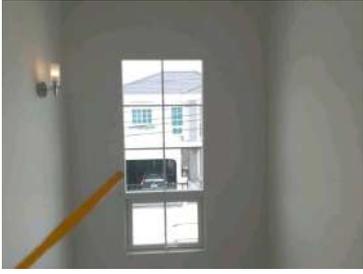
รายการที่ 260		รายละเอียด

รายการ	โถงบันได1-2	
	รายละเอียด	วงกบและทำความสะอาด, กันแนวให้คม	
สถานะ	ไม่ผ่าน	ดำเนินการ	ผ่าน

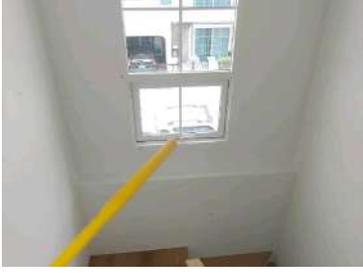
รายการที่ 261		รายละเอียด

รายการ	โถงบันได1-2	
	รายละเอียด	วงกบเป็นรอยแก้ไข/กรณีแก้ไขดูความสวยงามด้วย	
สถานะ	ไม่ผ่าน	ดำเนินการ	ผ่าน

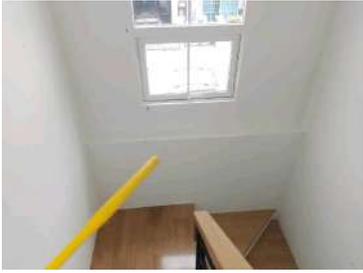
รายการที่ 262		รายละเอียด

รายการ	โถงบันได1-2	
	รายละเอียด	กันแนวมุมผนัง/ มุมผิวฉาบ/ รอยต่อวงกบใหม่เลื้อยเป็นคลื่น, ผนังและสีต่าง	
สถานะ	ไม่ผ่าน	ดำเนินการ	ผ่าน

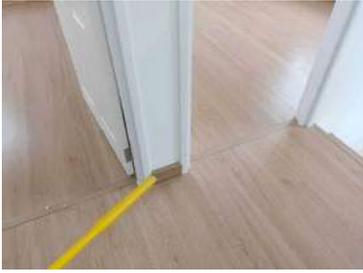
รายการที่ 263		รายละเอียด

รายการ	โถงบันได1-2	
	รายละเอียด	บัว แก้งานซิลิโคนรอยต่อให้เรียบร้อย	
สถานะ	ไม่ผ่าน	ดำเนินการ	ผ่าน

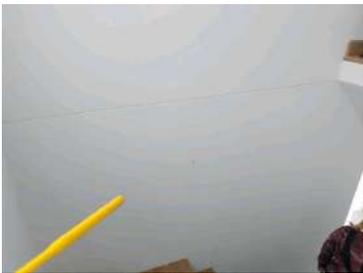
รายการที่ 264		รายละเอียด

รายการ	โถงบันได1-2	
	รายละเอียด	ผนังและสีต่าง	
สถานะ	ไม่ผ่าน	ดำเนินการ	ผ่าน

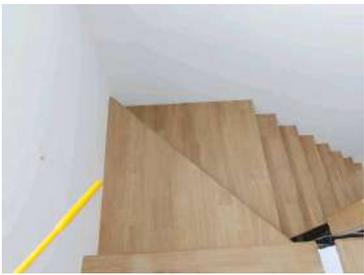
รายการที่ 269		รายละเอียด

รายการ	โถงบันได1-2	
	รายละเอียด	แก้งานซิลิโคนรอบรอยต่อให้เรียบร้อยกันแนวให้คม	
สถานะ	ไม่ผ่าน	ดำเนินการ	ผ่าน

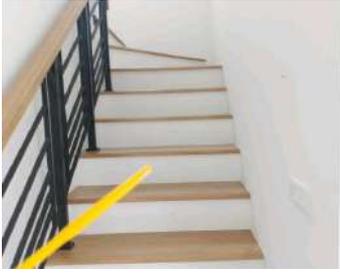
รายการที่ 270		รายละเอียด

รายการ	โถงบันได1-2	
	รายละเอียด	เก็บสีลูกตั้ง	
สถานะ	ไม่ผ่าน	ดำเนินการ	ผ่าน

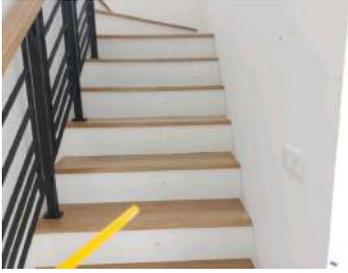
รายการที่ 271		รายละเอียด

รายการ	โถงบันได1-2	
	รายละเอียด	แก้งานซิปิโคนรอบรอยต่อให้เรียบร้อยกันแนวให้คม	
สถานะ	ไม่ผ่าน	ดำเนินการ	ผ่าน

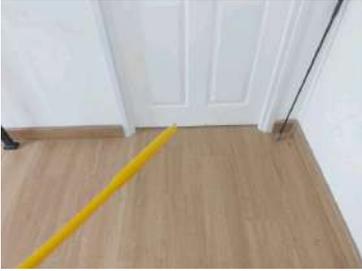
รายการที่ 274		รายละเอียด

รายการ	ห้องนอนมาสเตอร์	
	รายละเอียด	ตีนบานลอล, ตีนบานไม่เรียบ	
สถานะ	ไม่ผ่าน	ดำเนินการ	ผ่าน

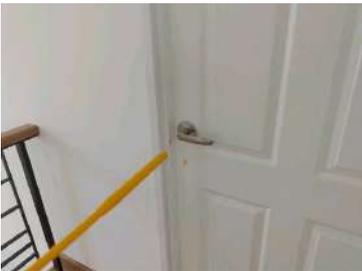
รายการที่ 276		รายละเอียด

รายการ	ห้องนอนมาสเตอร์	
	รายละเอียด	วงกบบิ้น	
สถานะ	ไม่ผ่าน	ดำเนินการ	ผ่าน

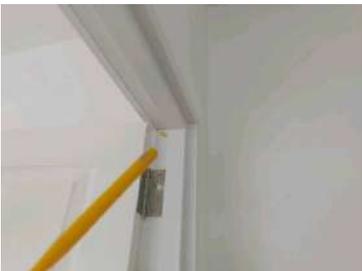
รายการที่ 277		รายละเอียด

รายการ	ห้องนอนมาสเตอร์	
	รายละเอียด	วงกบแก้งานซิลิโคนรอยต่อให้เรียบร้อย	
สถานะ	ไม่ผ่าน	ดำเนินการ	ผ่าน

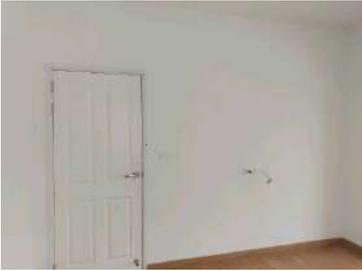
รายการที่ 280		รายละเอียด

รายการ	ห้องนอนมาสเตอร์	
	รายละเอียด	ผนังโลหะสีต่าง	
สถานะ	ไม่ผ่าน	ดำเนินการ	ผ่าน

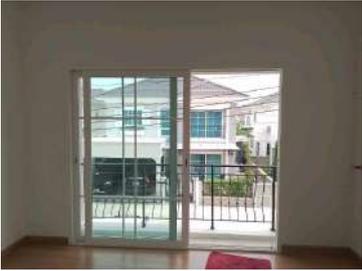
รายการที่ 281		รายละเอียด

รายการ	ห้องนอนมาสเตอร์	
	รายละเอียด	ผนังโลหะสีต่าง	
สถานะ	ไม่ผ่าน	ดำเนินการ	ผ่าน

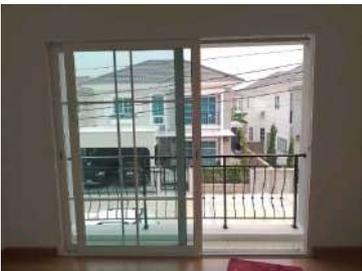
รายการที่ 282		รายละเอียด

รายการ	ห้องนอนมาสเตอร์	
	รายละเอียด	วงกบโลหะทำความสะอาด , กั้นแนวให้คม	
สถานะ	ไม่ผ่าน	ดำเนินการ	ผ่าน

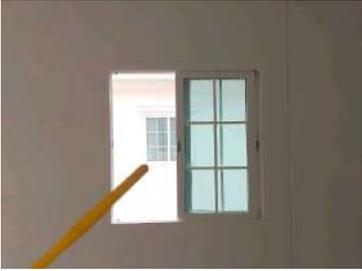
รายการที่ 284		รายละเอียด

รายการ	ห้องนอนมาสเตอร์	
	รายละเอียด	วงกบโลหะทำความสะอาด , กันแนวให้คม	
สถานะ	ไม่ผ่าน	ดำเนินการ	ผ่าน

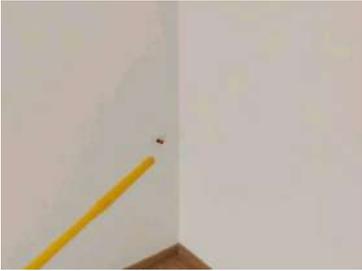
รายการที่ 285		รายละเอียด

รายการ	ห้องนอนมาสเตอร์	
	รายละเอียด	ผนังโลหะสีต่าง	
สถานะ	ไม่ผ่าน	ดำเนินการ	ผ่าน

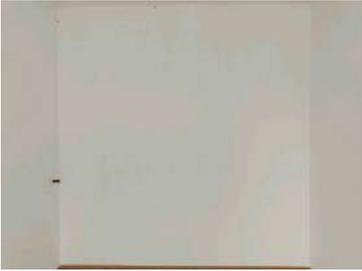
รายการที่ 286		รายละเอียด

รายการ	ห้องนอนมาสเตอร์	
	รายละเอียด	ผนังโลหะสีต่าง	
สถานะ	ไม่ผ่าน	ดำเนินการ	ผ่าน

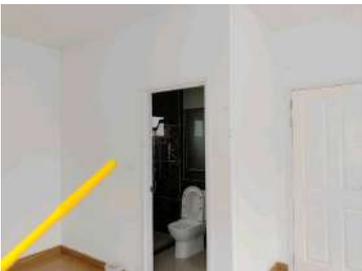
รายการที่ 287		รายละเอียด

รายการ	ห้องนอนมาสเตอร์	
	รายละเอียด	ผนังโลหะสีต่าง	
สถานะ	ไม่ผ่าน	ดำเนินการ	ผ่าน

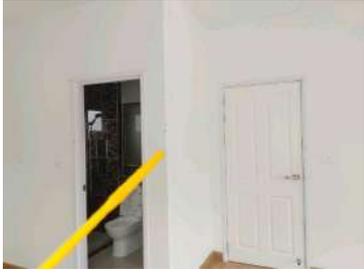
รายการที่ 288		รายละเอียด

รายการ	ห้องนอนมาสเตอร์	
	รายละเอียด	กันแนวมุมผนัง/ มุมผิวฉาบ/ รอยต่อวงกบใหม่เลื้อยเป็นคลื่น	
สถานะ	ไม่ผ่าน		ดำเนินการ ผ่าน

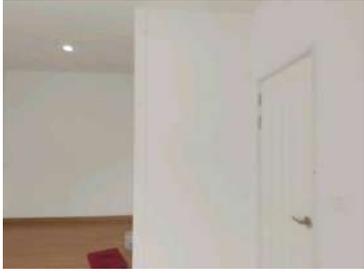
รายการที่ 289		รายละเอียด

รายการ	ห้องนอนมาสเตอร์	
	รายละเอียด	ผนังเลอะสีต่าง	
สถานะ	ไม่ผ่าน		ดำเนินการ ผ่าน

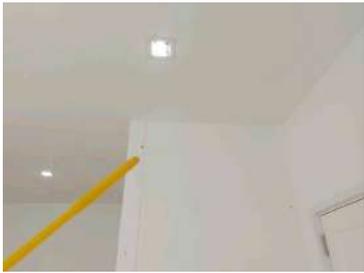
รายการที่ 290		รายละเอียด

รายการ	ห้องนอนมาสเตอร์	
	รายละเอียด	ผนังร้าวแตก	
สถานะ	ไม่ผ่าน		ดำเนินการ ผ่าน

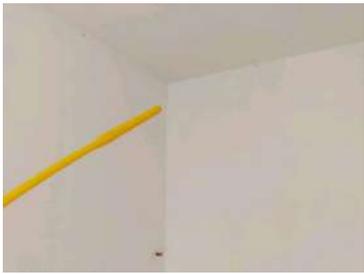
รายการที่ 291		รายละเอียด

รายการ	ห้องนอนมาสเตอร์	
	รายละเอียด	ผนังร้าวแตก	
สถานะ	ไม่ผ่าน		ดำเนินการ ผ่าน

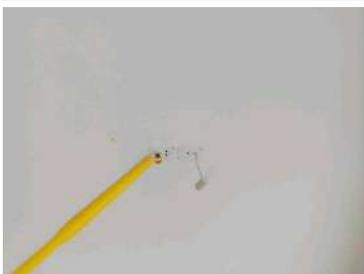
รายการที่ 292		รายละเอียด

รายการ	ห้องนอนมาสเตอร์	
	รายละเอียด	ติดตั้งเอียงปรับแก้ไข	
สถานะ	ไม่ผ่าน		ดำเนินการ ผ่าน

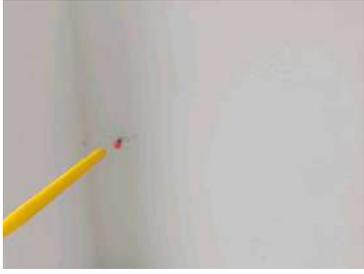
รายการที่ 293		รายละเอียด

รายการ	ห้องนอนมาสเตอร์	
	รายละเอียด	ติดตั้งเอียงปรับแก้ไข	
สถานะ	ไม่ผ่าน	ดำเนินการ	ผ่าน

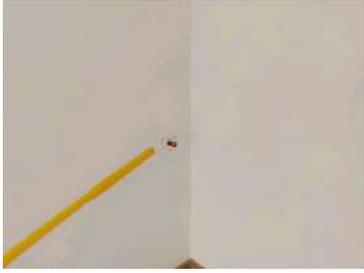
รายการที่ 294		รายละเอียด

รายการ	ห้องนอนมาสเตอร์	
	รายละเอียด	ผนังโลหะสีต่าง	
สถานะ	ไม่ผ่าน	ดำเนินการ	ผ่าน

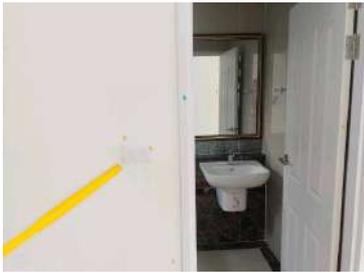
รายการที่ 295		รายละเอียด

รายการ	ห้องนอนมาสเตอร์	
	รายละเอียด	ติดตั้งเอียงปรับแก้ไข	
สถานะ	ไม่ผ่าน	ดำเนินการ	ผ่าน

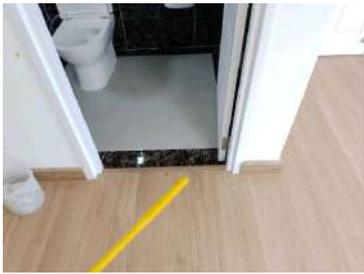
รายการที่ 296		รายละเอียด

รายการ	ห้องนอนมาสเตอร์	
	รายละเอียด	พื้นยวบแก้ไข	
สถานะ	ไม่ผ่าน	ดำเนินการ	ผ่าน

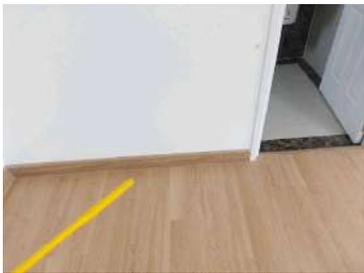
รายการที่ 297		รายละเอียด

รายการ	ห้องนอนมาสเตอร์	
	รายละเอียด	พื้นยวบแก้ไข	
สถานะ	ไม่ผ่าน	ดำเนินการ	ผ่าน

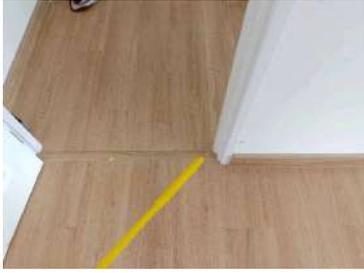
รายการที่ 299		รายละเอียด

รายการ	ห้องนอนมาสเตอร์	
	รายละเอียด	ตัวจบผิวถลอก	
สถานะ	ไม่ผ่าน	ดำเนินการ	ผ่าน

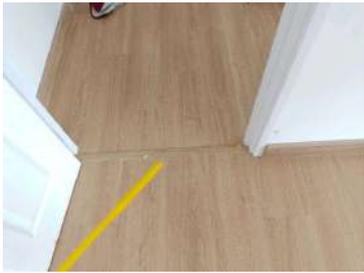
รายการที่ 300		รายละเอียด

รายการ	ห้องนอนมาสเตอร์	
	รายละเอียด	แก้งานซิลิโคนรอยต่อให้เรียบร้อยกันแนวให้คม	
สถานะ	ไม่ผ่าน	ดำเนินการ	ผ่าน

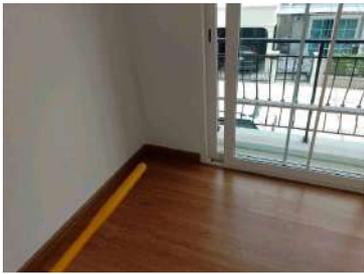
รายการที่ 301		รายละเอียด

รายการ	ห้องนอนมาสเตอร์	
	รายละเอียด	บัว แก้งานซิลิโคนรอยต่อให้เรียบร้อย	
สถานะ	ไม่ผ่าน	ดำเนินการ	ผ่าน

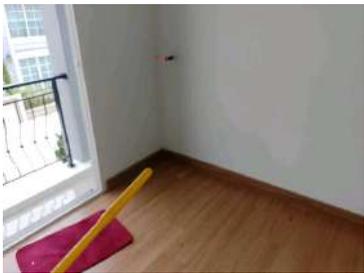
รายการที่ 302		รายละเอียด

รายการ	ห้องนอนมาสเตอร์	
	รายละเอียด	บัว แก้งานซิลิโคนรอยต่อให้เรียบร้อย	
สถานะ	ไม่ผ่าน	ดำเนินการ	ผ่าน

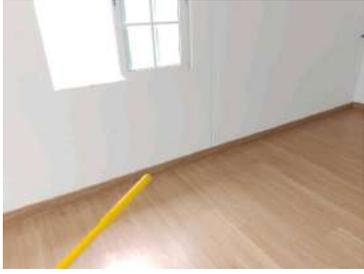
รายการที่ 303		รายละเอียด

รายการ	ห้องนอนมาสเตอร์	
	รายละเอียด	บัว แก้งานซิลิโคนรอยต่อให้เรียบร้อย	
สถานะ	ไม่ผ่าน	ดำเนินการ	ผ่าน

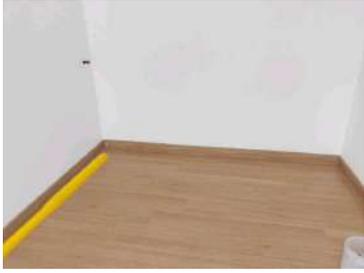
รายการที่ 304		รายละเอียด

รายการ	ห้องนอนมาสเตอร์	
	รายละเอียด	บัว แก้งานซิลิโคนรอยต่อให้เรียบร้อย	
สถานะ	ไม่ผ่าน	ดำเนินการ	ผ่าน

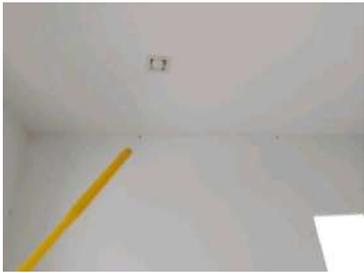
รายการที่ 305		รายละเอียด

รายการ	ห้องนอนมาสเตอร์	
	รายละเอียด	ขอบฝ้าร้าว	
สถานะ	ไม่ผ่าน	ดำเนินการ	ผ่าน

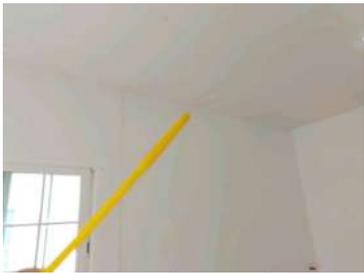
รายการที่ 306		รายละเอียด

รายการ	ห้องนอนมาสเตอร์	
	รายละเอียด	ขอบฝ้าร้าว	
สถานะ	ไม่ผ่าน	ดำเนินการ	ผ่าน

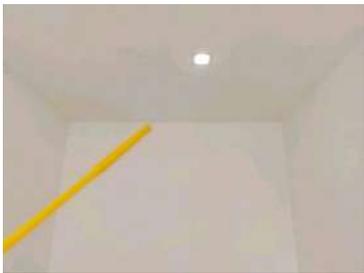
รายการที่ 307		รายละเอียด

รายการ	ห้องนอนมาสเตอร์	
	รายละเอียด	ขอบฝ้าร้าว	
สถานะ	ไม่ผ่าน	ดำเนินการ	ผ่าน

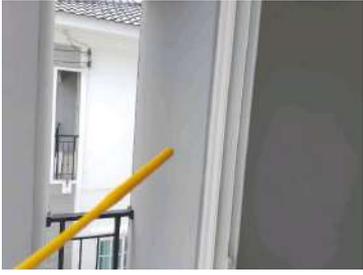
รายการที่ 316		รายละเอียด

รายการ	ระเบียบนอนมาตรฐาน	
	รายละเอียด	ผนังและสีต่าง	
สถานะ	ไม่ผ่าน	ดำเนินการ	ผ่าน

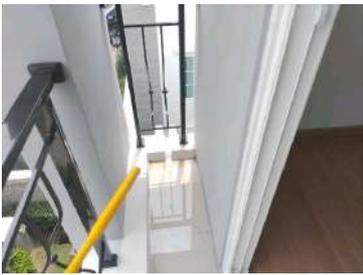
รายการที่ 317		รายละเอียด

รายการ	ระเบียบนอนมาตรฐาน	
	รายละเอียด	ผนังและสีต่าง	
สถานะ	ไม่ผ่าน	ดำเนินการ	ผ่าน

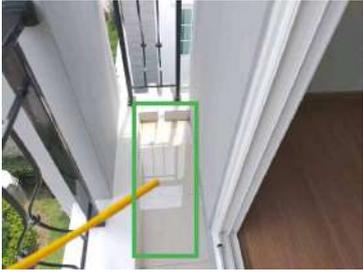
รายการที่ 321		รายละเอียด

รายการ	ระเบียบนอนมาสเตอร์	
	รายละเอียด	พื้นน้ำขังปรับแก้ไข	
สถานะ	ไม่ผ่าน	ดำเนินการ	ผ่าน

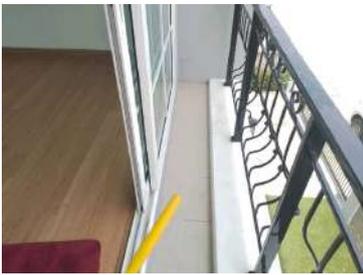
รายการที่ 322		รายละเอียด

รายการ	ระเบียบนอนมาสเตอร์	
	รายละเอียด	พื้นและทำความสะอาด, ยานวร่องกระเบื้องใหม่	
สถานะ	ไม่ผ่าน	ดำเนินการ	ผ่าน

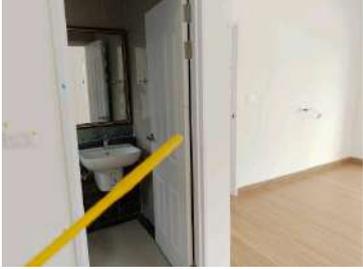
รายการที่ 324		รายละเอียด

รายการ	ห้องน้ำมาสเตอร์	
	รายละเอียด	สันบานสีต่างเก็บงานสีใหม่	
สถานะ	ไม่ผ่าน	ดำเนินการ	ผ่าน

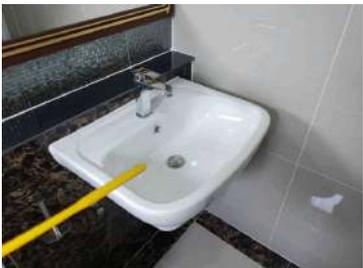
รายการที่ 327		รายละเอียด

รายการ	ห้องน้ำมาสเตอร์	
	รายละเอียด	สะดืออ่างซังน้ำไม่อยู่	
สถานะ	ไม่ผ่าน	ดำเนินการ	ผ่าน

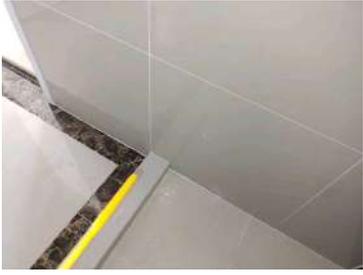
รายการที่ 331		รายละเอียด

รายการ	ห้องน้ำสแตอร์	
	รายละเอียด	กระเบื้องปิ่นเปลี่ยนใหม่ เทียบสีก่อนเปลี่ยน/ สติกเกอร์แดงเหลือง	
สถานะ	ไม่ผ่าน	ดำเนินการ	ผ่าน

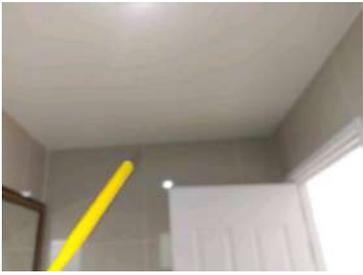
รายการที่ 332		รายละเอียด

รายการ	ห้องน้ำสแตอร์	
	รายละเอียด	กันแนวขอบผ้า	
สถานะ	ไม่ผ่าน	ดำเนินการ	ผ่าน

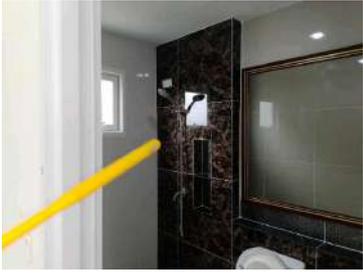
รายการที่ 336		รายละเอียด

รายการ	ห้องน้ำมาสเตอร์	
	รายละเอียด	ยาแนวร่องกระเบื้องใหม่	
สถานะ	ไม่ผ่าน	ดำเนินการ	ผ่าน

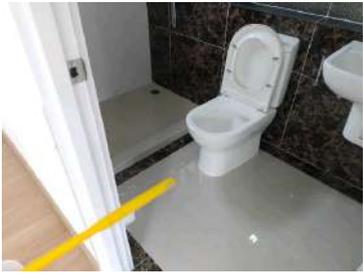
รายการที่ 337		รายละเอียด

รายการ	ห้องน้ำมาสเตอร์	
	รายละเอียด	ยาแนวร่องกระเบื้องใหม่	
สถานะ	ไม่ผ่าน	ดำเนินการ	ผ่าน

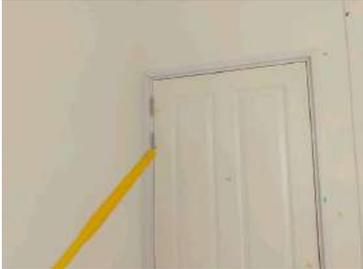
รายการที่ 343		รายละเอียด

รายการ	ห้องนอน2	
	รายละเอียด	กันสัดขอบบานพับ	
สถานะ	ไม่ผ่าน	ดำเนินการ	ผ่าน

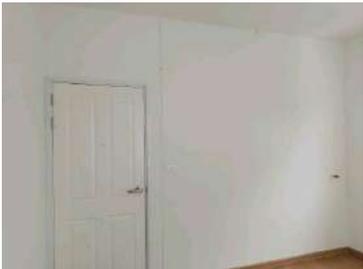
รายการที่ 345		รายละเอียด

รายการ	ห้องนอน2	
	รายละเอียด	ผนังและสีต่าง	
สถานะ	ไม่ผ่าน	ดำเนินการ	ผ่าน

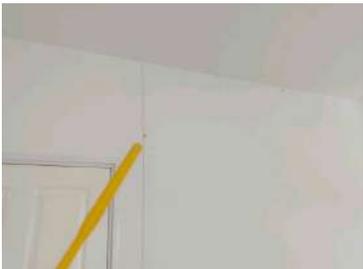
รายการที่ 346		รายละเอียด

รายการ	ห้องนอน2	
	รายละเอียด	ผนังร้าวแตก	
สถานะ	ไม่ผ่าน	ดำเนินการ	ผ่าน

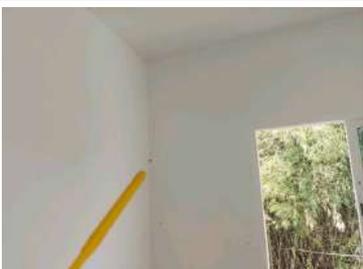
รายการที่ 347		รายละเอียด

รายการ	ห้องนอน2	
	รายละเอียด	ผนังร้าวแตก	
สถานะ	ไม่ผ่าน	ดำเนินการ	ผ่าน

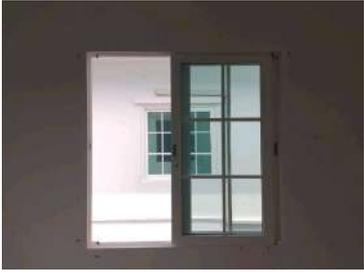
รายการที่ 351		รายละเอียด

รายการ	ห้องนอน2	
	รายละเอียด	วงกบและทำความสะอาด , กันแนวให้คม	
สถานะ	ไม่ผ่าน	ดำเนินการ	ผ่าน

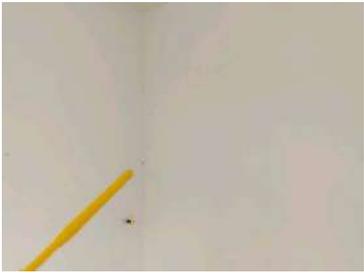
รายการที่ 352		รายละเอียด

รายการ	ห้องนอน2	
	รายละเอียด	ผนังร้าวแตก	
สถานะ	ไม่ผ่าน	ดำเนินการ	ผ่าน

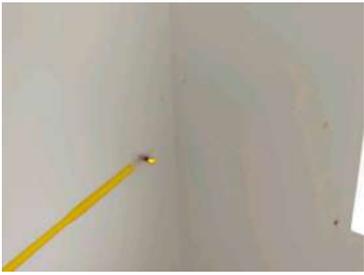
รายการที่ 355		รายละเอียด

รายการ	ห้องนอน2	
	รายละเอียด	ติดตั้งเอียงปรับแก้ไข	
สถานะ	ไม่ผ่าน	ดำเนินการ	ผ่าน

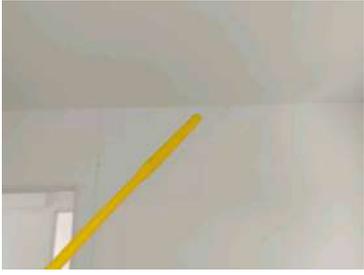
รายการที่ 356		รายละเอียด

รายการ	ห้องนอน2	
	รายละเอียด	ขอบฝ้าร้าว	
สถานะ	ไม่ผ่าน	ดำเนินการ	ผ่าน

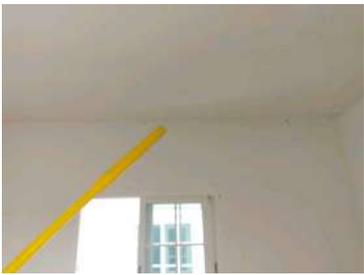
รายการที่ 357		รายละเอียด

รายการ	ห้องนอน2	
	รายละเอียด	ขอบฝ้าร้าว	
สถานะ	ไม่ผ่าน	ดำเนินการ	ผ่าน

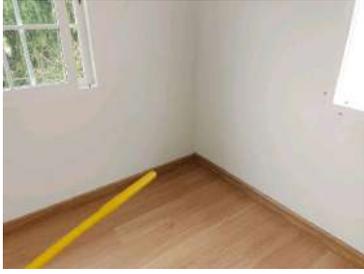
รายการที่ 358		รายละเอียด

รายการ	ห้องนอน2	
	รายละเอียด	พื้นยวบแก้ไข	
สถานะ	ไม่ผ่าน	ดำเนินการ	ผ่าน

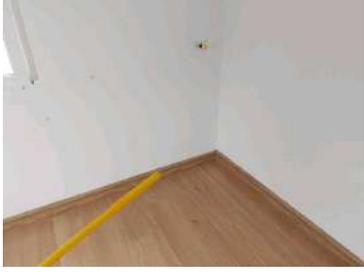
รายการที่ 359		รายละเอียด

รายการ	ห้องนอน2	
	รายละเอียด	พื้นยวบแก้ไข	
สถานะ	ไม่ผ่าน	ดำเนินการ	ผ่าน

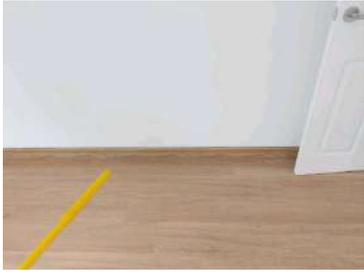
รายการที่ 360		รายละเอียด

รายการ	ห้องนอน2	
	รายละเอียด	พื้นยวบแก้ไข	
สถานะ	ไม่ผ่าน	ดำเนินการ	ผ่าน

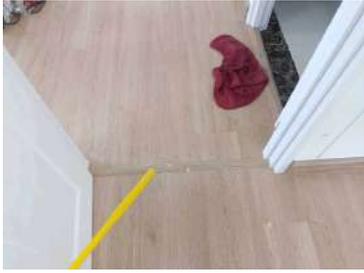
รายการที่ 361		รายละเอียด

รายการ	ห้องนอน2	
	รายละเอียด	ตัวจบผิวถลอก	
สถานะ	ไม่ผ่าน	ดำเนินการ	ผ่าน

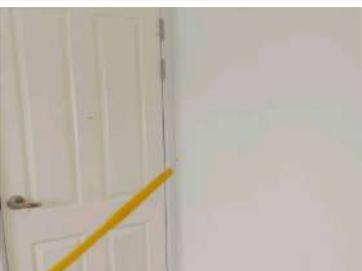
รายการที่ 367		รายละเอียด

รายการ	ห้องนอน3	
	รายละเอียด	ผนังโลหะสีต่าง	
สถานะ	ไม่ผ่าน	ดำเนินการ	ผ่าน

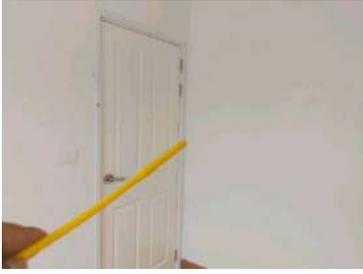
รายการที่ 368		รายละเอียด

รายการ	ห้องนอน3	
	รายละเอียด	ผนังและสีต่าง	
สถานะ	ไม่ผ่าน	ดำเนินการ	ผ่าน

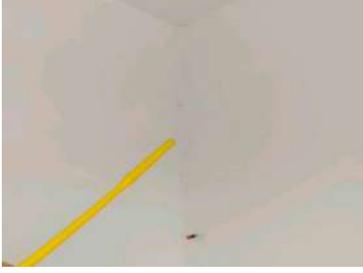
รายการที่ 369		รายละเอียด

รายการ	ห้องนอน3	
	รายละเอียด	ผนังร้าวแตก	
สถานะ	ไม่ผ่าน	ดำเนินการ	ผ่าน

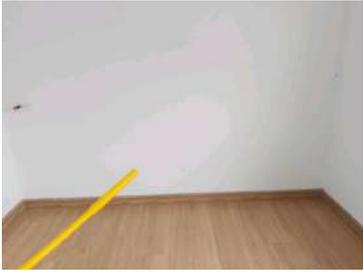
รายการที่ 370		รายละเอียด

รายการ	ห้องนอน3	
	รายละเอียด	ผนังและสีต่าง	
สถานะ	ไม่ผ่าน	ดำเนินการ	ผ่าน

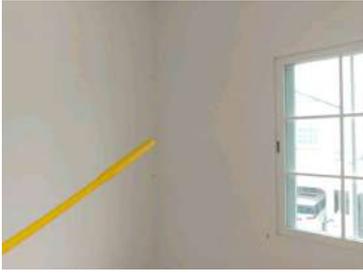
รายการที่ 371		รายละเอียด

รายการ	ห้องนอน3	
	รายละเอียด	ผนังร้าวแตก	
สถานะ	ไม่ผ่าน	ดำเนินการ	ผ่าน

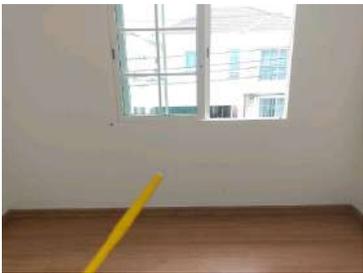
รายการที่ 372		รายละเอียด

รายการ	ห้องนอน3	
	รายละเอียด	ผนังและสีต่าง	
สถานะ	ไม่ผ่าน	ดำเนินการ	ผ่าน

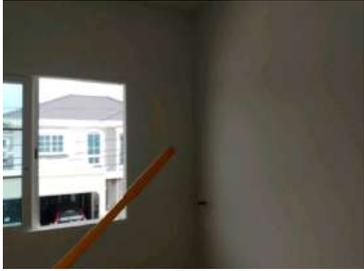
รายการที่ 373		รายละเอียด

รายการ	ห้องนอน3	
	รายละเอียด	ผนังและสีต่าง	
สถานะ	ไม่ผ่าน	ดำเนินการ	ผ่าน

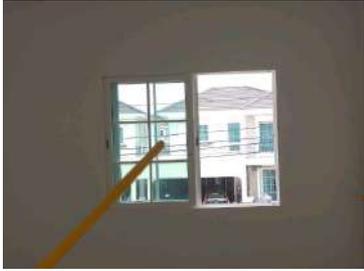
รายการที่ 374		รายละเอียด

รายการ	ห้องนอน3	
	รายละเอียด	วงกบเลอะทำความสะอาด , วงกบแก้งานซิลิโคนรอยต่อให้เรียบร้อย, กันแนวให้คม	
สถานะ	ไม่ผ่าน	ดำเนินการ	ผ่าน

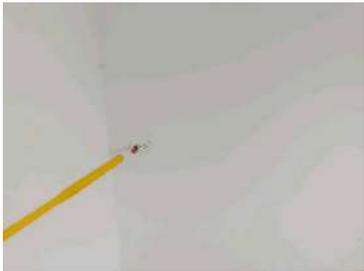
รายการที่ 375		รายละเอียด

รายการ	ห้องนอน3	
	รายละเอียด	ติดตั้งเอียงปรับแก้ไข	
สถานะ	ไม่ผ่าน	ดำเนินการ	ผ่าน

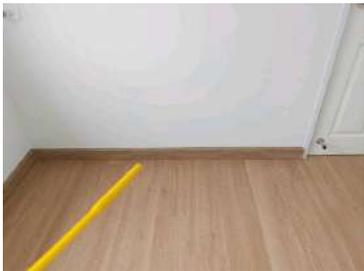
รายการที่ 376		รายละเอียด

รายการ	ห้องนอน3	
	รายละเอียด	พื้นยวบแก้ไข	
สถานะ	ไม่ผ่าน	ดำเนินการ	ผ่าน

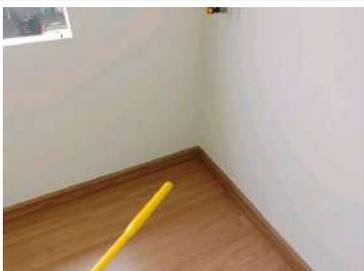
รายการที่ 377		รายละเอียด

รายการ	ห้องนอน3	
	รายละเอียด	พื้นยวบแก้ไข	
สถานะ	ไม่ผ่าน	ดำเนินการ	ผ่าน

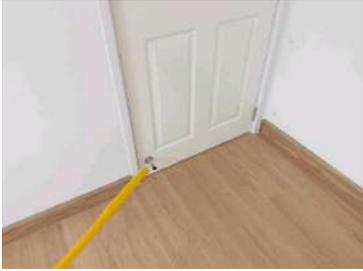
รายการที่ 378		รายละเอียด

รายการ	ห้องนอน3	
	รายละเอียด	กันกระแทกหลุด	
สถานะ	ไม่ผ่าน	ดำเนินการ	ผ่าน

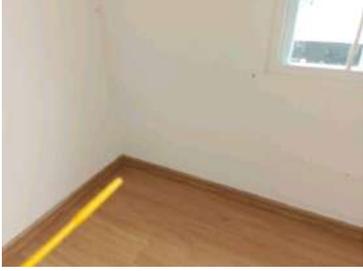
รายการที่ 379		รายละเอียด

รายการ	ห้องนอน3	
	รายละเอียด	พื้นยวบแก้ไข	
สถานะ	ไม่ผ่าน	ดำเนินการ	ผ่าน

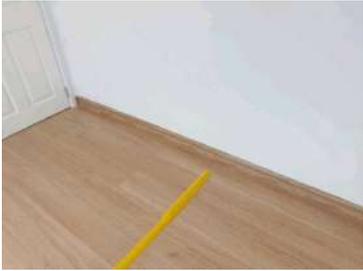
รายการที่ 380		รายละเอียด

รายการ	ห้องนอน3	
	รายละเอียด	พื้นยวบแก้ไข	
สถานะ	ไม่ผ่าน	ดำเนินการ	ผ่าน

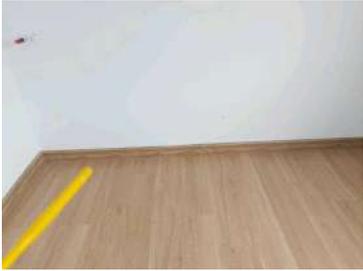
รายการที่ 381		รายละเอียด

รายการ	ห้องนอน3	
	รายละเอียด	บัว แก้งานซิลิโคนรอยต่อให้เรียบร้อย	
สถานะ	ไม่ผ่าน	ดำเนินการ	ผ่าน

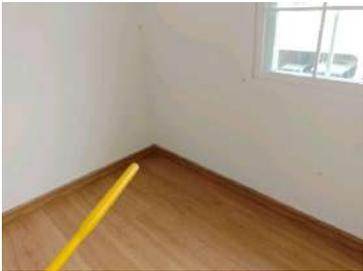
รายการที่ 382		รายละเอียด

รายการ	ห้องนอน3	
	รายละเอียด	บัว แก้งานซิลิโคนรอยต่อให้เรียบร้อย	
สถานะ	ไม่ผ่าน	ดำเนินการ	ผ่าน

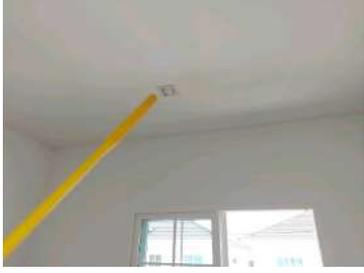
รายการที่ 384		รายละเอียด

รายการ	ห้องนอน3	
	รายละเอียด	คอมไฟไม่แนบ	
สถานะ	ไม่ผ่าน	ดำเนินการ	ผ่าน

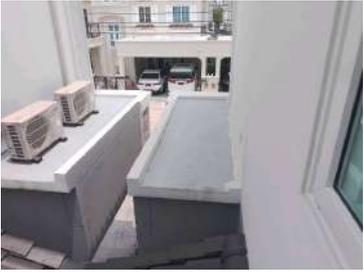
รายการที่ 385		รายละเอียด

รายการ	ระเบียงนอน3	
	รายละเอียด	ผนัง råาวแตกสีต่าง	
สถานะ	ไม่ผ่าน	ดำเนินการ	ผ่าน

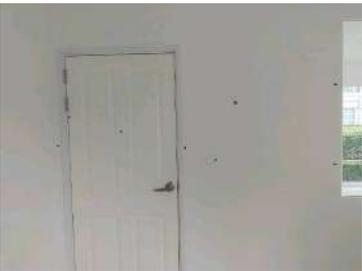
รายการที่ 391		รายละเอียด

รายการ	ห้องนอน4	
	รายละเอียด	ผนังเลอะสีต่าง	
สถานะ	ไม่ผ่าน	ดำเนินการ	ผ่าน

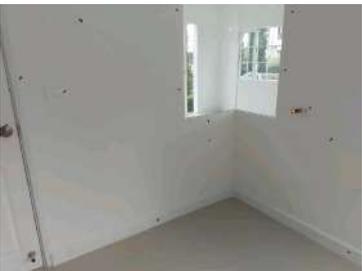
รายการที่ 392		รายละเอียด

รายการ	ห้องนอน4	
	รายละเอียด	ผนังเลอะสีต่าง	
สถานะ	ไม่ผ่าน	ดำเนินการ	ผ่าน

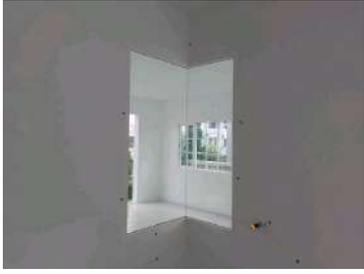
รายการที่ 393		รายละเอียด

รายการ	ห้องนอน4	
	รายละเอียด	วงกบเลอะทำความสะอาด , กันแนวให้คม	
สถานะ	ไม่ผ่าน	ดำเนินการ	ผ่าน

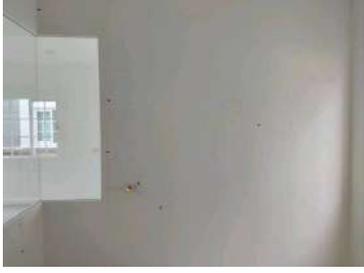
รายการที่ 394		รายละเอียด

รายการ	ห้องนอน4	
	รายละเอียด	ผนังและสีต่าง	
สถานะ	ไม่ผ่าน	ดำเนินการ	ผ่าน

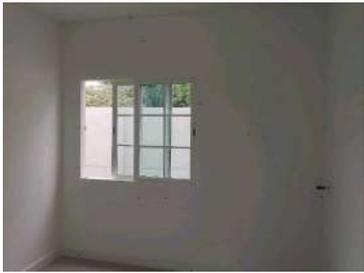
รายการที่ 395		รายละเอียด

รายการ	ห้องนอน4	
	รายละเอียด	ผนังและสีต่าง	
สถานะ	ไม่ผ่าน	ดำเนินการ	ผ่าน

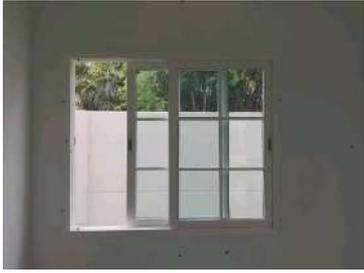
รายการที่ 396		รายละเอียด

รายการ	ห้องนอน4	
	รายละเอียด	วงกบเลอะทำความสะอาด , กันแนวให้คม	
สถานะ	ไม่ผ่าน	ดำเนินการ	ผ่าน

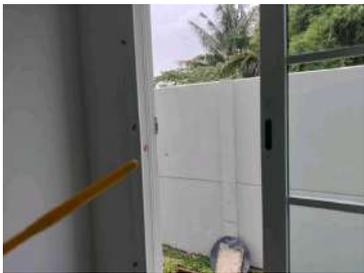
รายการที่ 397		รายละเอียด

รายการ	ห้องนอน4	
	รายละเอียด	วงกบเป็นรอยแก้ไข/ กรณีแก้ไขดูความสวยงามด้วย	
สถานะ	ไม่ผ่าน	ดำเนินการ	ผ่าน

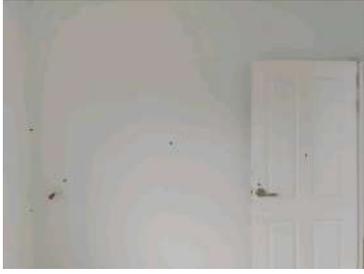
รายการที่ 398		รายละเอียด

รายการ	ห้องนอน4	
	รายละเอียด	ผนังเลอะสีต่าง	
สถานะ	ไม่ผ่าน	ดำเนินการ	ผ่าน

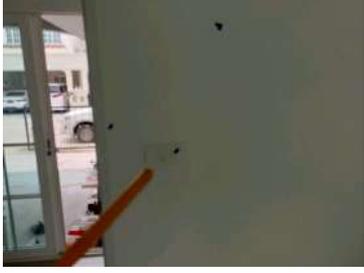
รายการที่ 399		รายละเอียด

รายการ	ห้องนอน4	
	รายละเอียด	ติดตั้งเอียงปรับแก้ไข	
สถานะ	ไม่ผ่าน	ดำเนินการ	ผ่าน

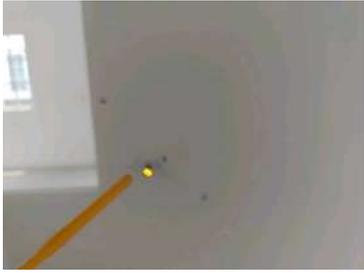
รายการที่ 400		รายละเอียด

รายการ	ห้องนอน4	
	รายละเอียด	ติดตั้งเอียงปรับแก้ไข	
สถานะ	ไม่ผ่าน	ดำเนินการ	ผ่าน

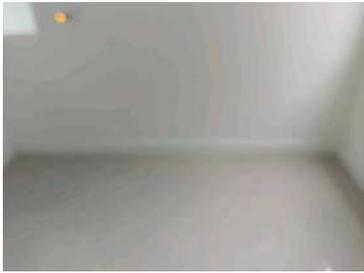
รายการที่ 402		รายละเอียด

รายการ	ห้องนอน4	
	รายละเอียด	บัว แก้งานซิลิโคนรอยต่อให้เรียบร้อย	
สถานะ	ไม่ผ่าน	ดำเนินการ	ผ่าน

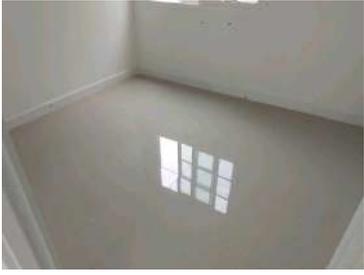
รายการที่ 406		รายละเอียด

รายการ	ห้องนอน4	
	รายละเอียด	พื้นและทำความสะอาด, ยานวร่องกระเบื้องใหม่	
สถานะ	ไม่ผ่าน	ดำเนินการ	ผ่าน

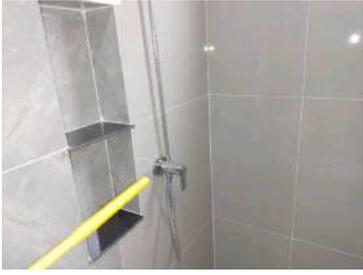
รายการที่ 411		รายละเอียด

รายการ	ห้องน้ำรวมชั้น2	
	รายละเอียด	แก้งานซิลิโคนรอบรอยต่อให้เรียบร้อยกันแนว ให้คม	
สถานะ	ไม่ผ่าน	ดำเนินการ	ผ่าน

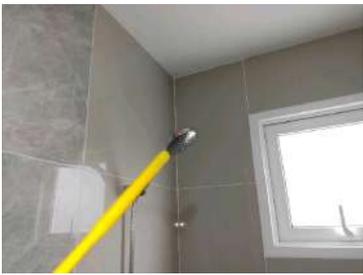
รายการที่ 412		รายละเอียด

รายการ	ห้องน้ำรวมชั้น2	
	รายละเอียด	ฝักบัวน้ำไหลเบา, ออกไม่เต็มหัว	
สถานะ	ไม่ผ่าน	ดำเนินการ	ผ่าน

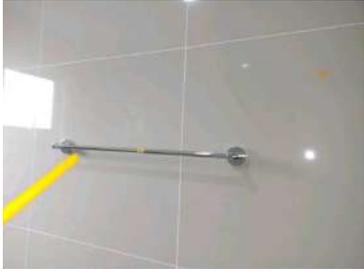
รายการที่ 413		รายละเอียด

รายการ	ห้องน้ำรวมชั้น2	
	รายละเอียด	ติดตั้งเอียงปรับแก้ไข	
สถานะ	ไม่ผ่าน	ดำเนินการ	ผ่าน

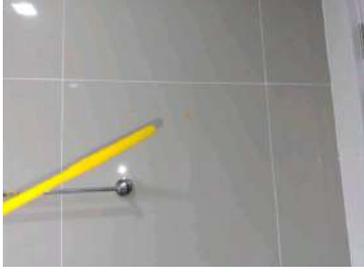
รายการที่ 414		รายละเอียด

รายการ	ห้องน้ำรวมชั้น2	
	รายละเอียด	กระเบื้องเป็นรอย	
สถานะ	ไม่ผ่าน	ดำเนินการ	ผ่าน

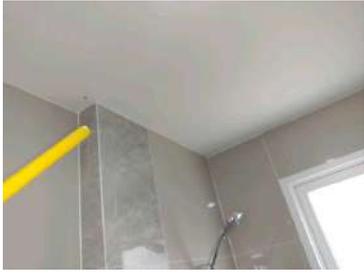
รายการที่ 415		รายละเอียด

รายการ	ห้องน้ำรวมชั้น2	
	รายละเอียด	กันแนวขอบผ้า	
สถานะ	ไม่ผ่าน	ดำเนินการ	ผ่าน

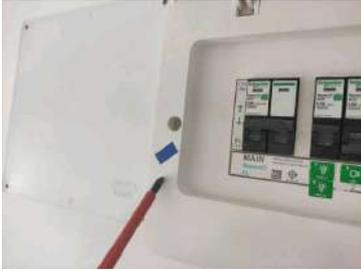
รายการที่ 417		รายละเอียด

รายการ	ตู้ไฟฟ้าชั้น2	
	รายละเอียด	ไม่มีศกรู	
สถานะ	ไม่ผ่าน	ดำเนินการ	ผ่าน

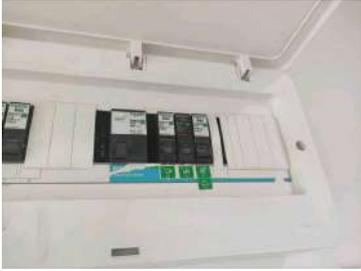
รายการที่ 418		รายละเอียด

รายการ	ตู้ไฟฟ้าชั้น2	
	รายละเอียด	ใส่แผ่นปิดช่องเบรกเกอร์ ให้เรียบร้อย	
สถานะ	ไม่ผ่าน	ดำเนินการ	ผ่าน

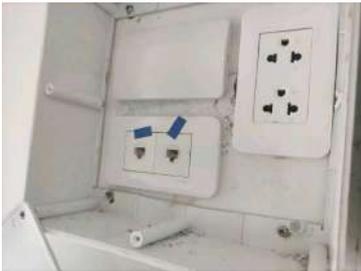
รายการที่ 419		รายละเอียด

รายการ	ตู้ไฟฟ้าชั้น2	
	รายละเอียด	Lan เข้าสลับทั้งสองจุด	
สถานะ	ไม่ผ่าน	ดำเนินการ	ผ่าน

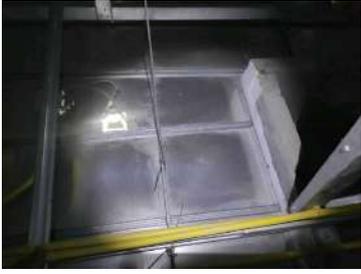
รายการที่ 420		รายละเอียด

รายการ	เหนือฝ้าชั้น2	
	รายละเอียด	ไม่มีสปริงโครงฝ้าโดยรวม	
สถานะ	ไม่ผ่าน	ดำเนินการ	ผ่าน

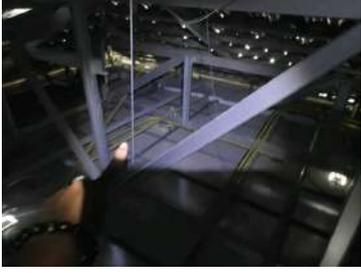
รายการที่ 421		รายละเอียด

รายการ	เหนือฝ้าชั้น2	
	รายละเอียด	ลวดโครงฝ้าไม่ตึงโดยรวม	
สถานะ	ไม่ผ่าน	ดำเนินการ	ผ่าน

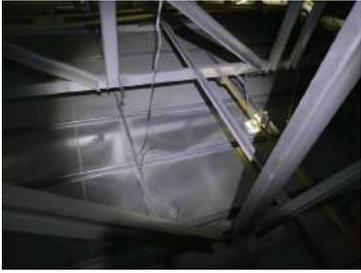
รายการที่ 422		รายละเอียด

รายการ	เหนือฝ้าชั้น2	
	รายละเอียด	ไม่มีสปริงโครงฝ้าโดยรวม	
สถานะ	ไม่ผ่าน	ดำเนินการ	ผ่าน

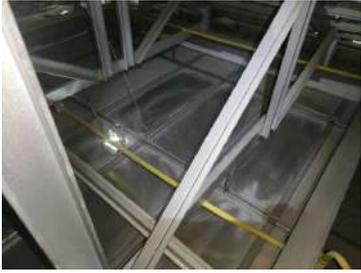
รายการที่ 423		รายละเอียด

รายการ	เหนือฝ้าชั้น2	
	รายละเอียด	ไม่มีสปริงโครงฝ้าโดยรวม	
สถานะ	ไม่ผ่าน	ดำเนินการ	ผ่าน

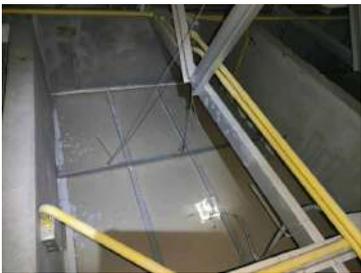
รายการที่ 424		รายละเอียด

รายการ	เหนือฝ้าชั้น2	
	รายละเอียด	ไม่มีสปริงโครงฝ้าโดยรวม	
สถานะ	ไม่ผ่าน	ดำเนินการ	ผ่าน

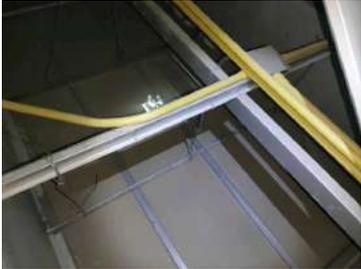
รายการที่ 425		รายละเอียด

รายการ	เหนือฝ้าชั้น2	
	รายละเอียด	ไม่มีสปริงโครงฝ้าโดยรวม	
สถานะ	ไม่ผ่าน	ดำเนินการ	ผ่าน

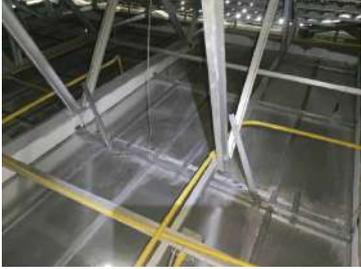
รายการที่ 426		รายละเอียด

รายการ	เหนือฝ้าชั้น2	
	รายละเอียด	ไม่มีสปริงโครงฝ้าโดยรวม	
สถานะ	ไม่ผ่าน	ดำเนินการ	ผ่าน

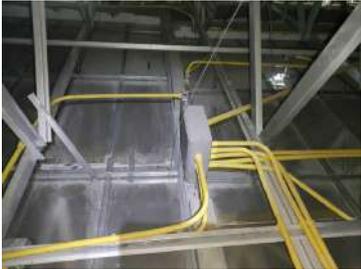
รายการที่ 427		รายละเอียด

รายการ	เหนือฝ้าชั้น2	
	รายละเอียด	ไม่มีสปริงโครงฝ้าโดยรวม	
สถานะ	ไม่ผ่าน	ดำเนินการ	ผ่าน

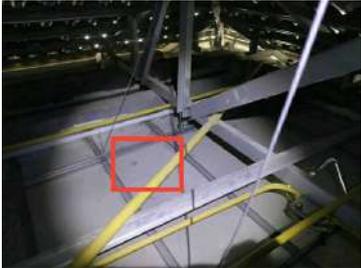
รายการที่ 428		รายละเอียด

รายการ	เหนือฝ้าชั้น2	
	รายละเอียด	พบคราบน้ำรั่ว ตรวจสอบโดยช่างแนะนำให้ถ่ายรูป รอยแห้งทิ้งไว้เพื่อการตรวจสอบระยะยาว	
สถานะ	ไม่ผ่าน	ดำเนินการ	ผ่าน

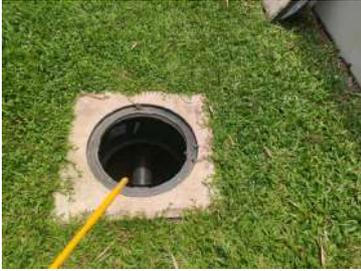
รายการที่ 429		รายละเอียด

รายการ	ถังบำบัด1	
	รายละเอียด	ทำความสะอาดถัง Septic / คราบดิน เศษวัสดุ / เติมจุลินทรีย์	
สถานะ	ไม่ผ่าน	ดำเนินการ	ผ่าน

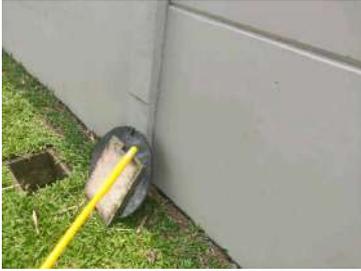
รายการที่ 430		รายละเอียด

รายการ	ถังบำบัด1	
	รายละเอียด	หุฝาฉีดยุ	
สถานะ	ไม่ผ่าน	ดำเนินการ	ผ่าน

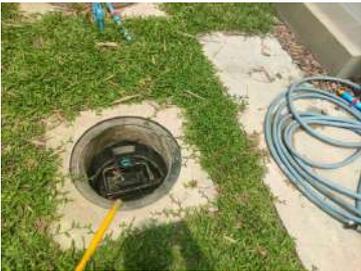
รายการที่ 431		รายละเอียด

รายการ	ถังดักไขมัน1	
	รายละเอียด	ทำความสะอาดถังดักไขมัน / คราบดิน เศษวัสดุ	
สถานะ	ไม่ผ่าน	ดำเนินการ	ผ่าน

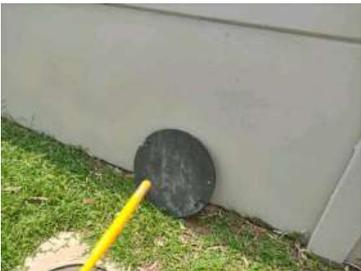
รายการที่ 432		รายละเอียด

รายการ	ถังดักไขมัน1	
	รายละเอียด	หุฝาฉีดยุ	
สถานะ	ไม่ผ่าน	ดำเนินการ	ผ่าน

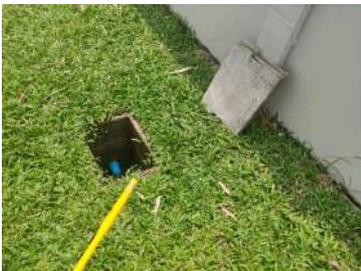
รายการที่ 433		รายละเอียด

รายการ	บ่อดักกลิ่น1	
	รายละเอียด	ทำความสะอาดบ่อดักกลิ่น / คราบดิน เศษวัสดุ	
สถานะ	ไม่ผ่าน	ดำเนินการ	ผ่าน

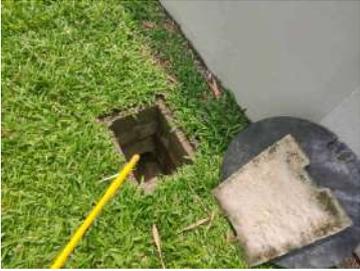
รายการที่ 435		รายละเอียด

รายการ	บ่อดัก	
	รายละเอียด	ความสะอาดบ่อดัก / ดิน หรือเศษวัสดุ / ลอกท่อให้เรียบร้อย	
สถานะ	ไม่ผ่าน	ดำเนินการ	ผ่าน

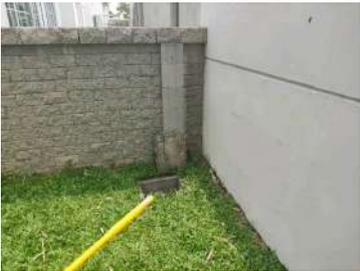
รายการที่ 436		รายละเอียด

รายการ	บ่อดัก	
	รายละเอียด	ความสะอาดบ่อดัก / ดิน หรือเศษวัสดุ / ลอกท่อให้เรียบร้อย	
สถานะ	ไม่ผ่าน	ดำเนินการ	ผ่าน

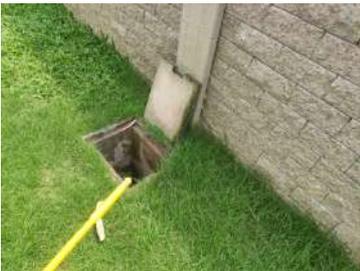
รายการที่ 437		รายละเอียด

รายการ	บ่อดัก	
	รายละเอียด	ความสะอาดบ่อดัก / ดิน หรือเศษวัสดุ / ลอกท่อให้เรียบร้อย	
สถานะ	ไม่ผ่าน	ดำเนินการ	ผ่าน

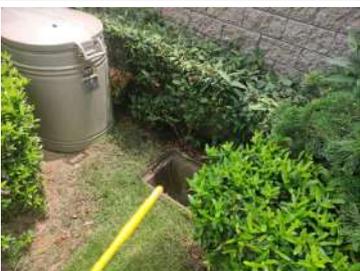
รายการที่ 438		รายละเอียด

รายการ	บ่อดัก	
	รายละเอียด	ความสะอาดบ่อดัก / ดิน หรือเศษวัสดุ / ลอกท่อให้เรียบร้อย	
สถานะ	ไม่ผ่าน	ดำเนินการ	ผ่าน
